## DOSSIER DE DIAGNOSTIC TECHNIQUE

**Reference : 002HM005179**  
 A communiquer pour toute correspondance  
 Réalisé le : 03/09/2018  
 Référence mandataire : FRICHE  
 FUNFROCK

**FRICHE FUNFROCK**  
 42 Rue du Docteur Michel Deutsch  
 67250 SOULTZ SOUS FORETS

# Pré-rapport de mission de repérage des matériaux et produits contenant de l'amiante avant démolition

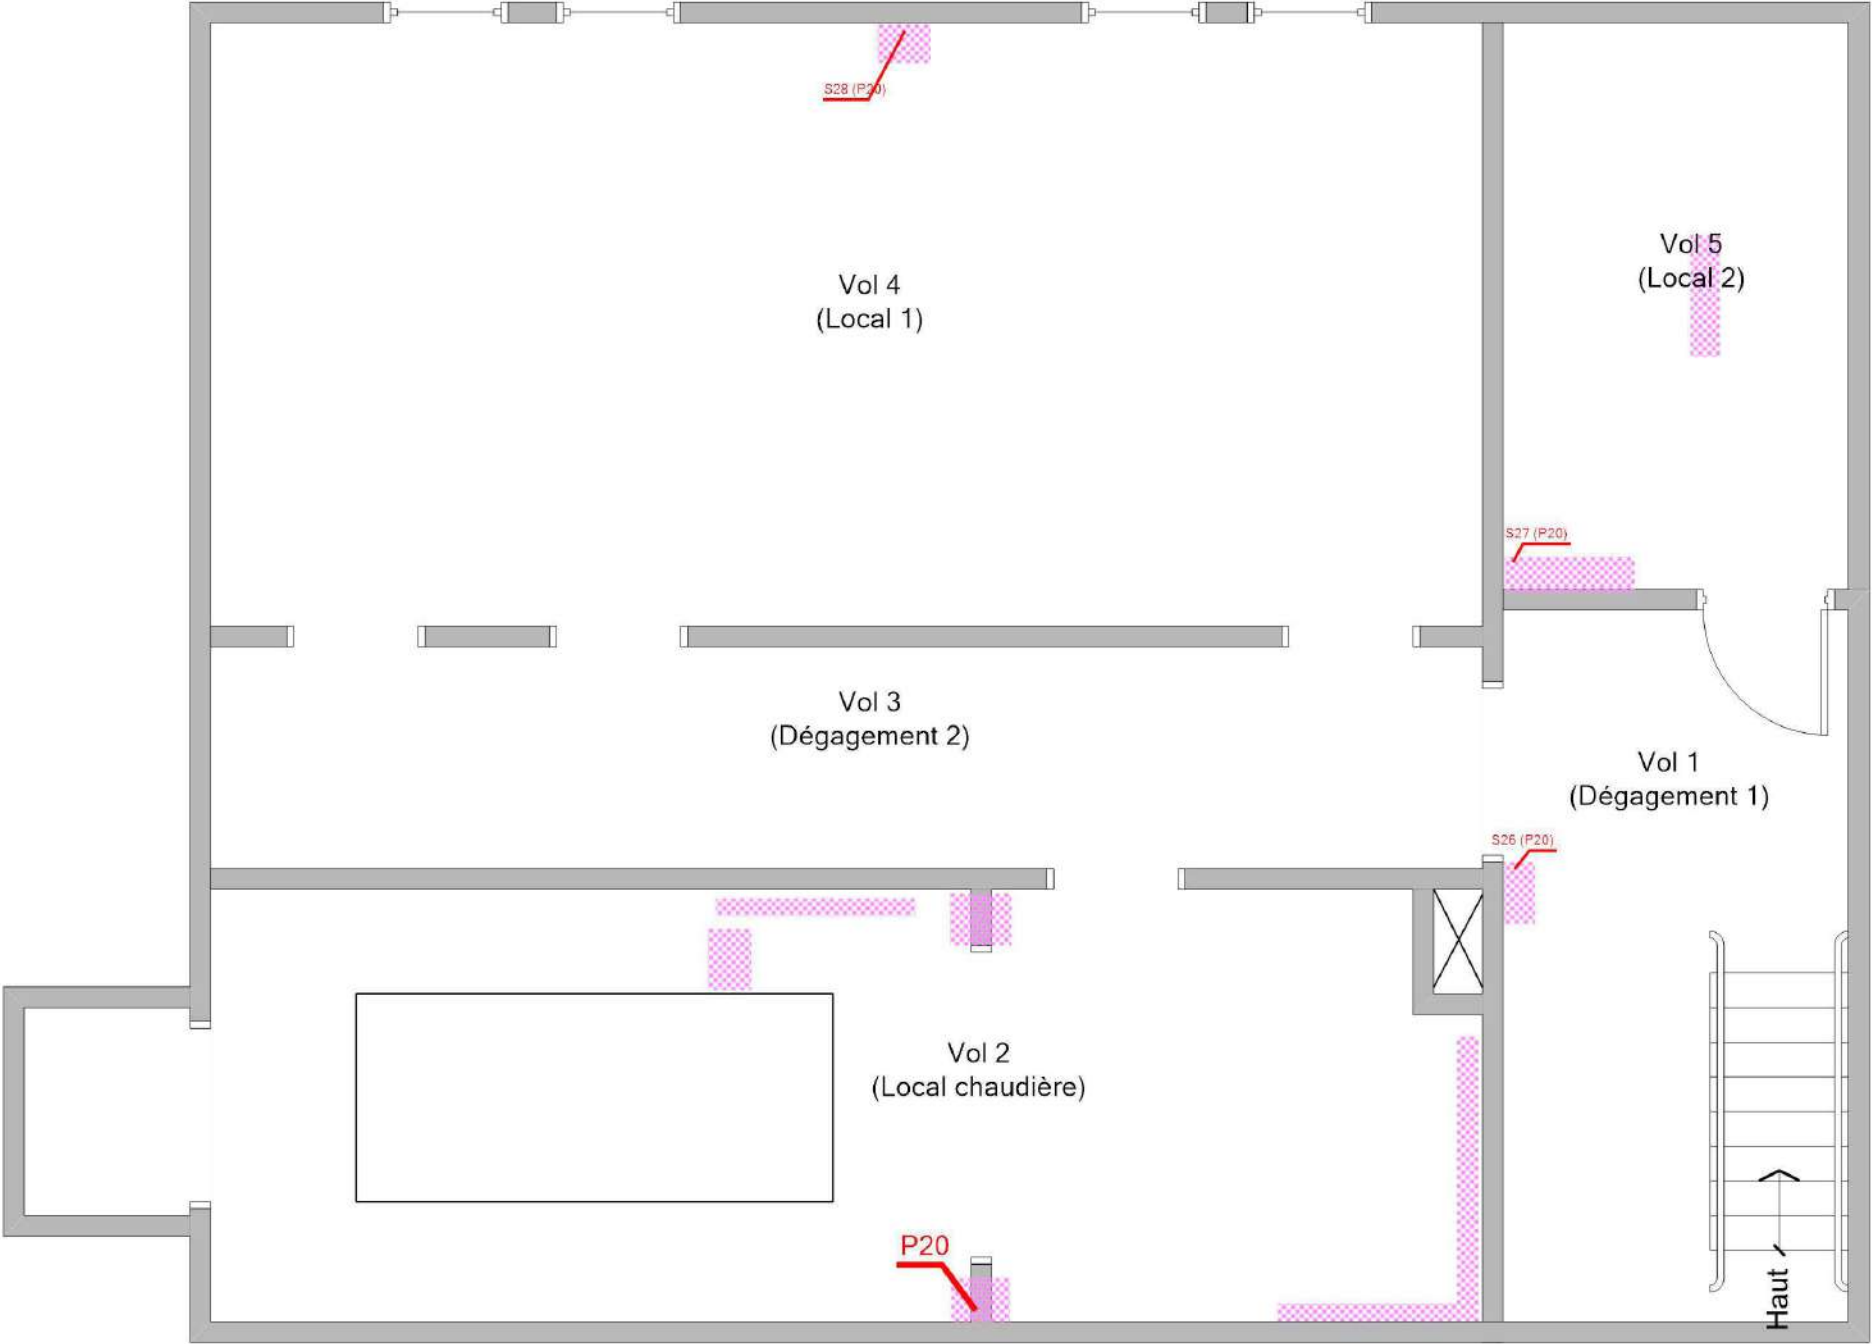
| CAVE - MPCA TOUTES CATÉGORIES CONFONDUES | | | | Référence:<br>002HM005179 |
|---|---|---|---|---|
| | | | | P20 : Panneaux fibres ciment |

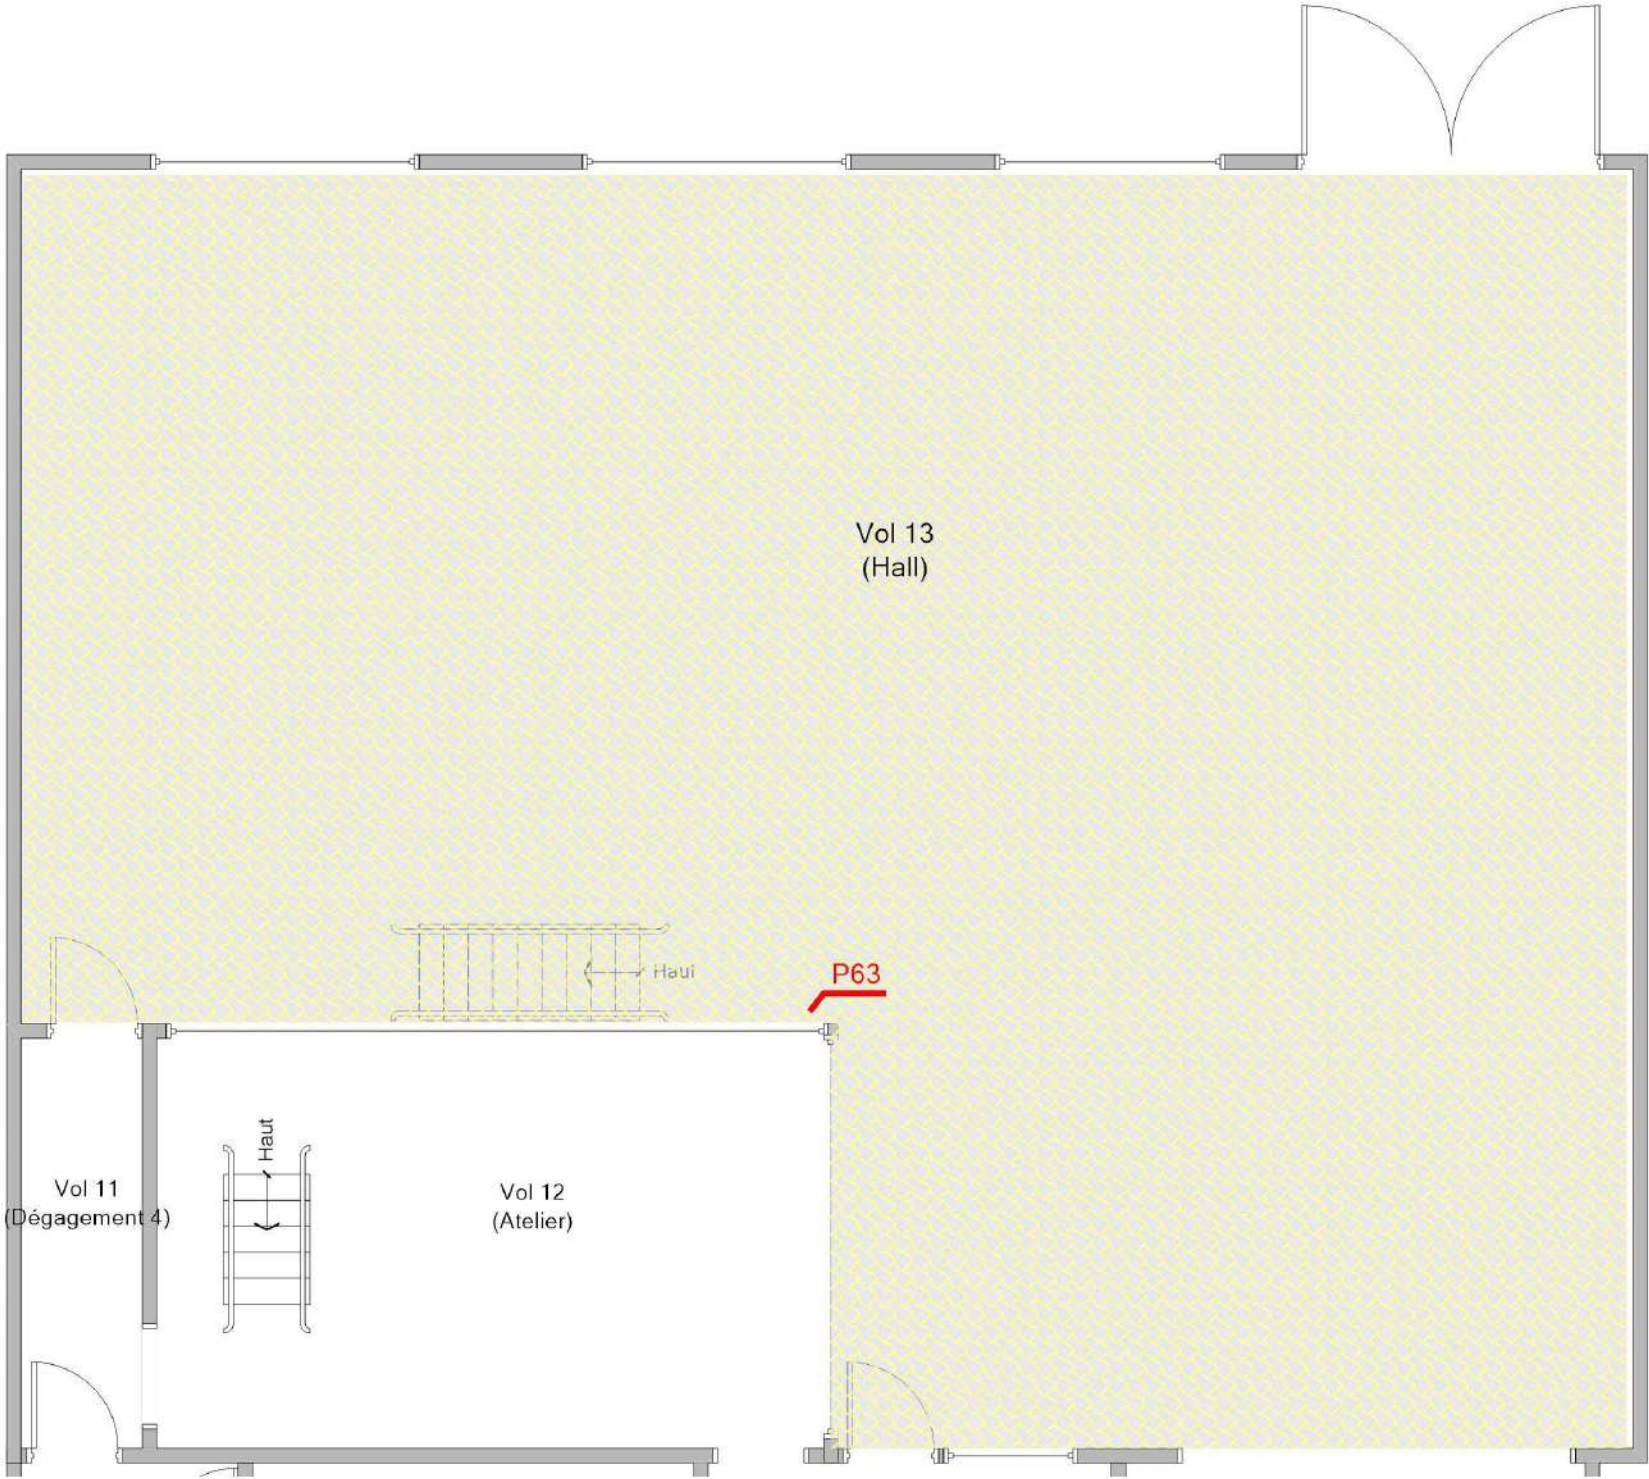
| RDC - PÉRIMÈTRE D'INTERVENTION 2 - MPCA TOUTES CATÉGORIES CONFONDUES | | | | Référence:<br>002HM005179 |
|---|---|---|---|---|
| | | | | P63 : Plaques en fibres-ciment |

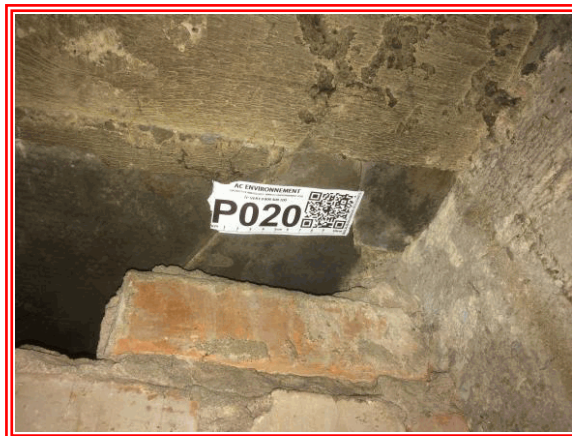
002HM005179 n°20 - 1 (P20)

| Localisation | Catégorie | Composant | Partie de composant | Sur avis / réf pré. |
|---|---|---|---|---|
| Vol 2 (Local chaudière) | Plafond et faux-plafonds | Plafonds | Panneaux fibres ciment | P20 |
