RAPPORT DE MISSION DE REPERAGE DES MATERIAUX ET PRODUITS CONTENANT DE L'AMIANTE AVANT REALISATION DE TRAVAUX

Rapport N° 405719 établi le 26/09/2017

**MAISON DES ASSOCIATIONS
67250 SOULTZ SOUS FORETS**

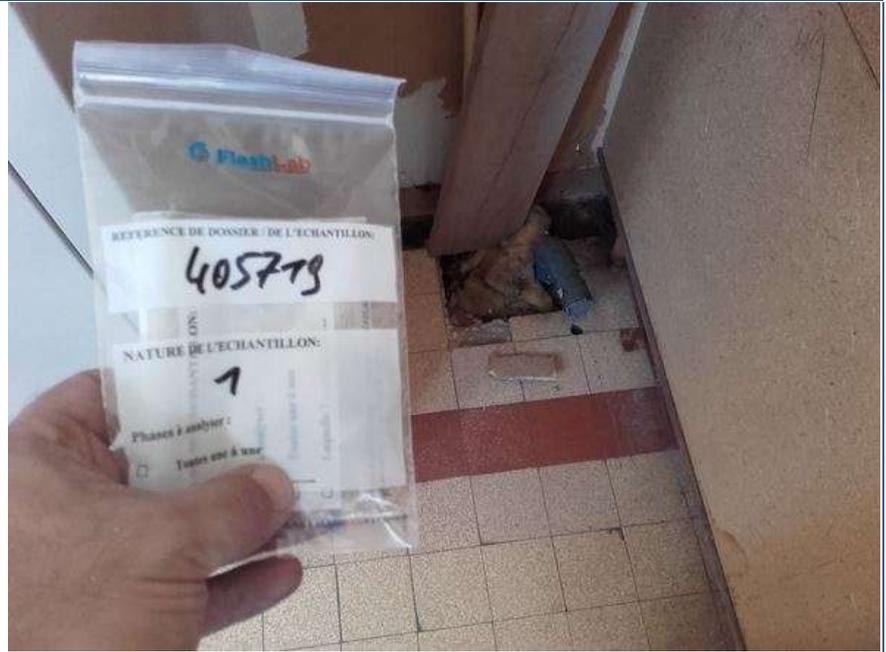
Pièce ou Local	Salle d'eau (Rdc)
Composant de la construction	Revêtements de sol
Partie du composant	Colle de carrelage
Présence d'amiante	Non
Plan N°	/

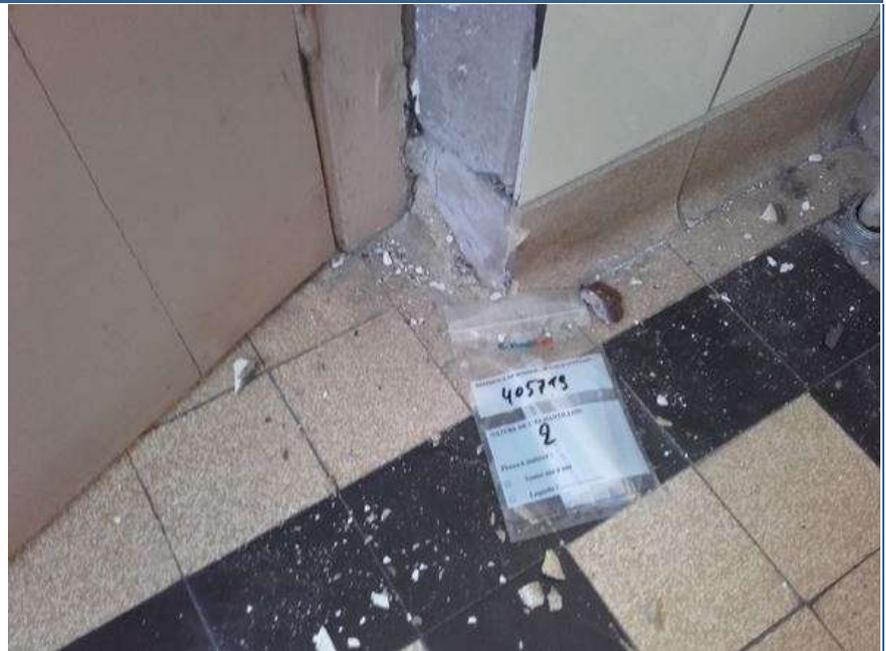
PRELEVEMENT : P2

Pièce ou Local	Salle d'eau (Rdc)
Composant de la construction	Revêtements de mur
Partie du composant	Colle de plinthes
Présence d'amiante	Non
Plan N°	/

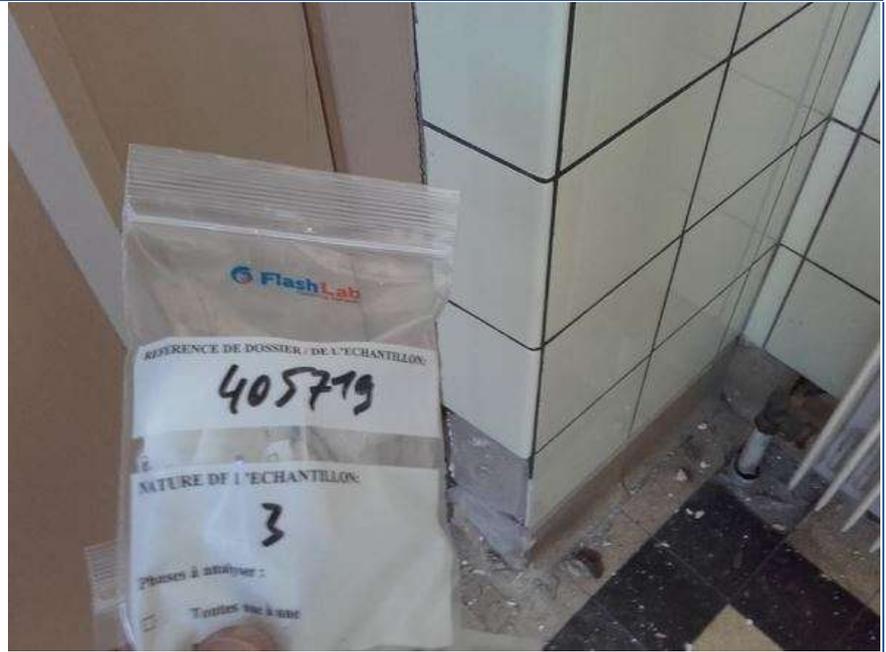
PRELEVEMENT : P3

Pièce ou Local	Salle d'eau (Rdc)
Composant de la construction	Revêtements de mur
Partie du composant	Colle de faïences
Présence d'amiante	Non
Plan N°	/

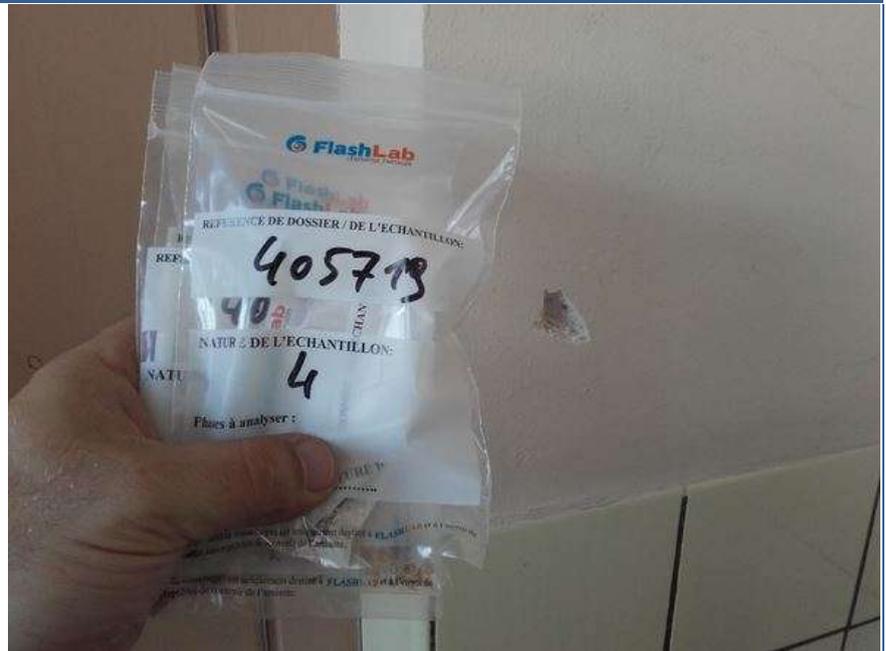
PRELEVEMENT : P4

Pièce ou Local	Salle d'eau (Rdc)
Composant de la construction	Mur 1
Partie du composant	Enduit à base de plâtre
Présence d'amiante	Non
Plan N°	/

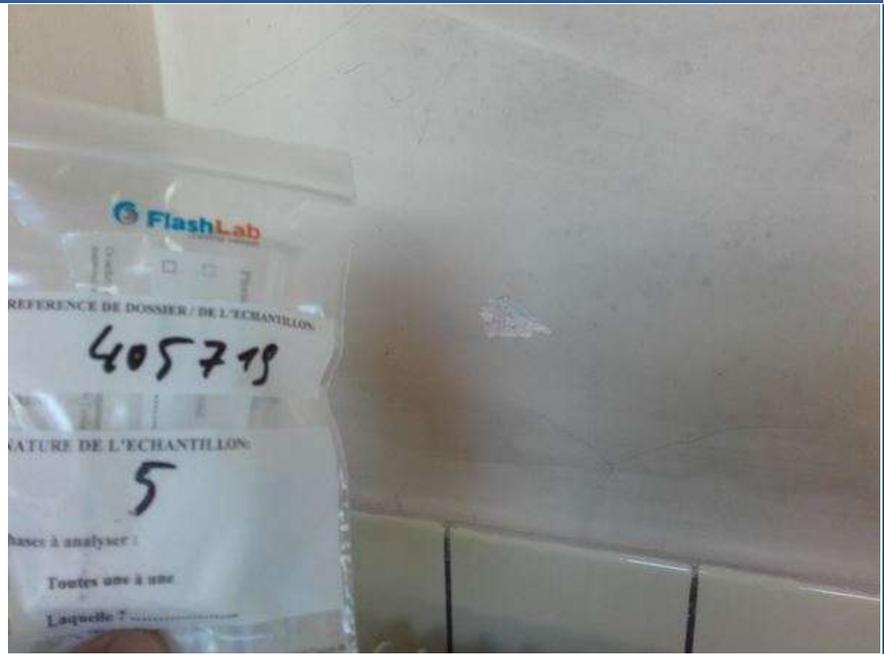
Pièce ou Local	Salle d'eau (Rdc)
Composant de la construction	Mur 2
Partie du composant	Enduit à base de plâtre
Présence d'amiante	Non
Plan N°	/

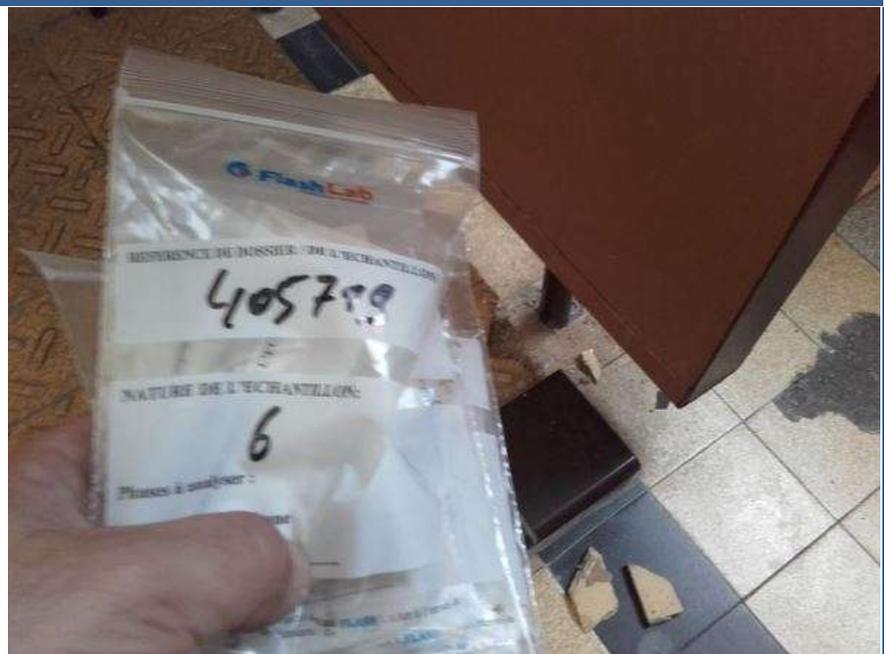
PRELEVEMENT : P6

Pièce ou Local	Salle d'eau (Rdc)
Composant de la construction	Revêtements de sol
Partie du composant	Colle de carrelage 2
Présence d'amiante	Non
Plan N°	/

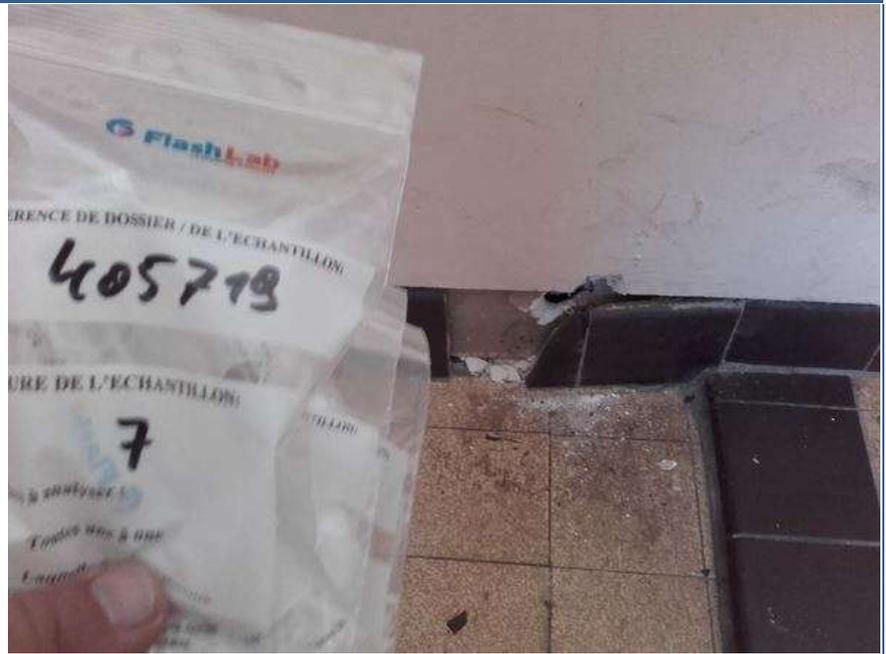
Pièce ou Local	Salle d'eau (Rdc)
Composant de la construction	Revêtements de mur
Partie du composant	Colle de plinthes 2
Présence d'amiante	Non
Plan N°	/

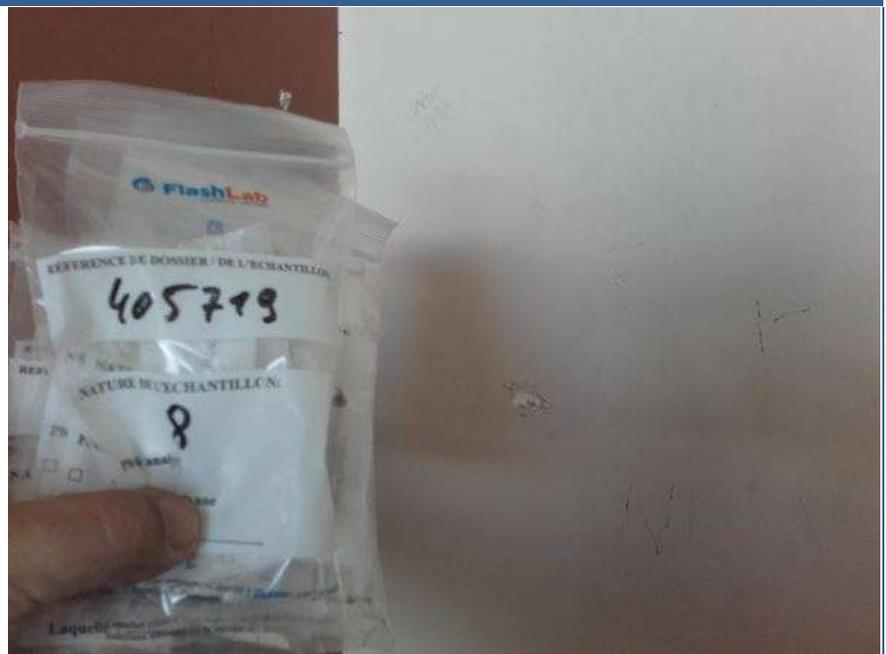
PRELEVEMENT : P8

Pièce ou Local	Salle d'eau (Rdc)
Composant de la construction	Cloison
Partie du composant	Enduit à base de plâtre
Présence d'amiante	Non
Plan N°	/

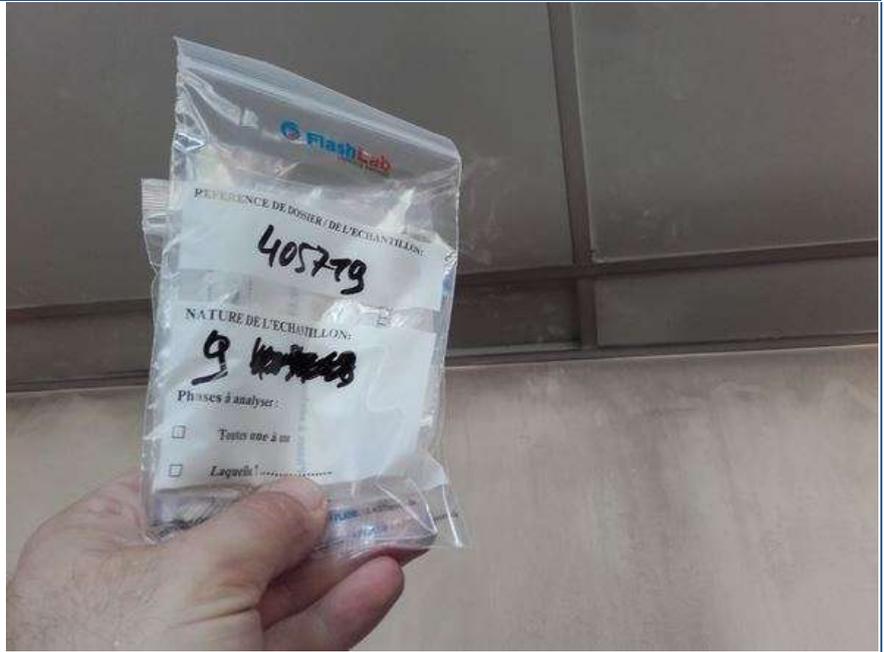
Pièce ou Local	Salle d'eau (Rdc)
Composant de la construction	Faux plafond
Partie du composant	Panneau
Présence d'amiante	Non
Plan N°	/

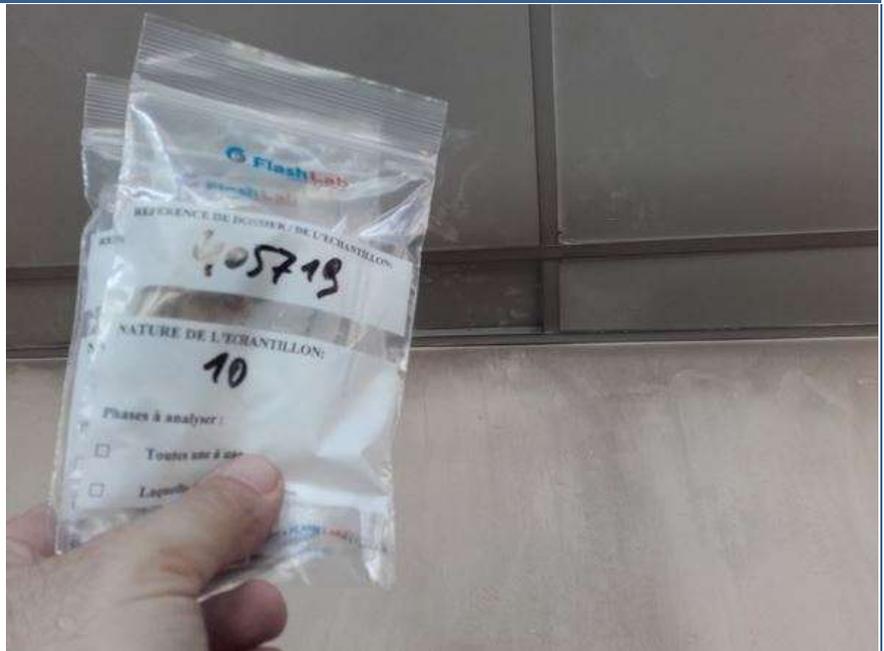
PRELEVEMENT : P10

Pièce ou Local	Salle d'eau (Rdc)
Composant de la construction	Faux plafond
Partie du composant	Isolant de faux plafond
Présence d'amiante	Non
Plan N°	/

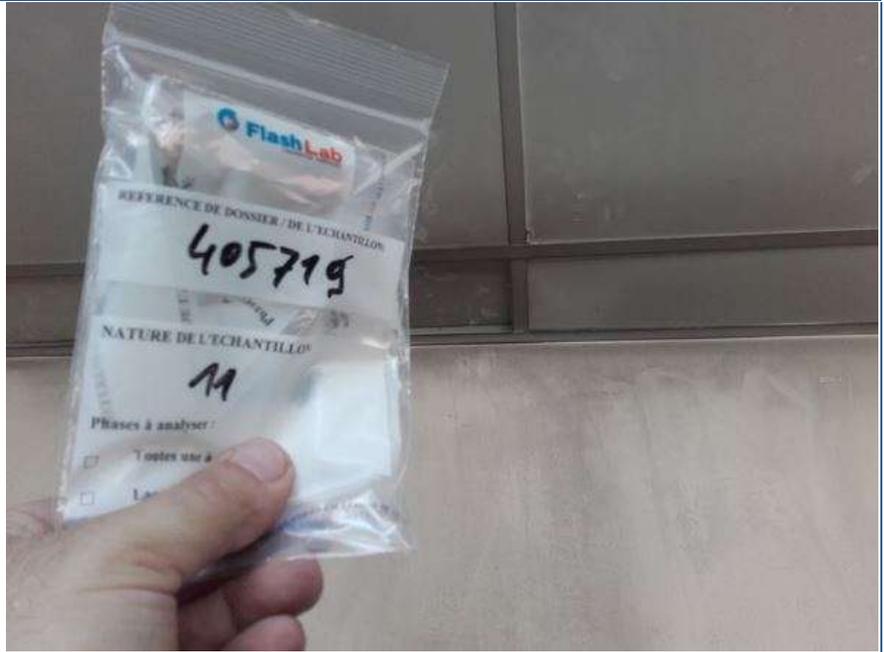
Pièce ou Local	Salle d'eau (Rdc)
Composant de la construction	Faux plafond
Partie du composant	Pare-vapeur
Présence d'amiante	Non
Plan N°	/

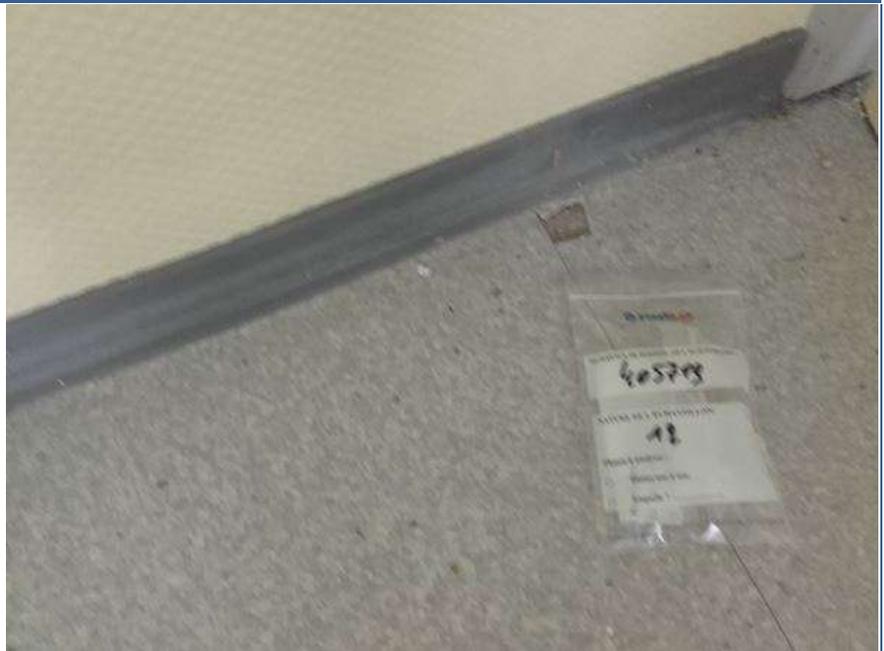
PRELEVEMENT : P12

Pièce ou Local	Salle 7 (Rdc)
Composant de la construction	Revêtements de sol
Partie du composant	Colle + lino
Présence d'amiante	Non
Plan N°	/

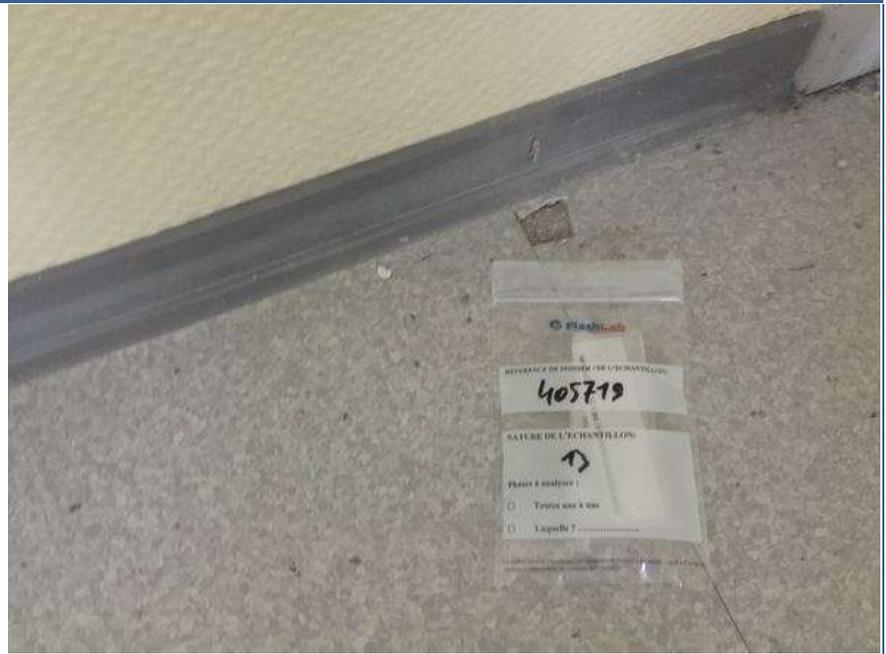
Pièce ou Local	Salle 7 (Rdc)
Composant de la construction	Revêtements de sol
Partie du composant	Ragréage
Présence d'amiante	Non
Plan N°	/

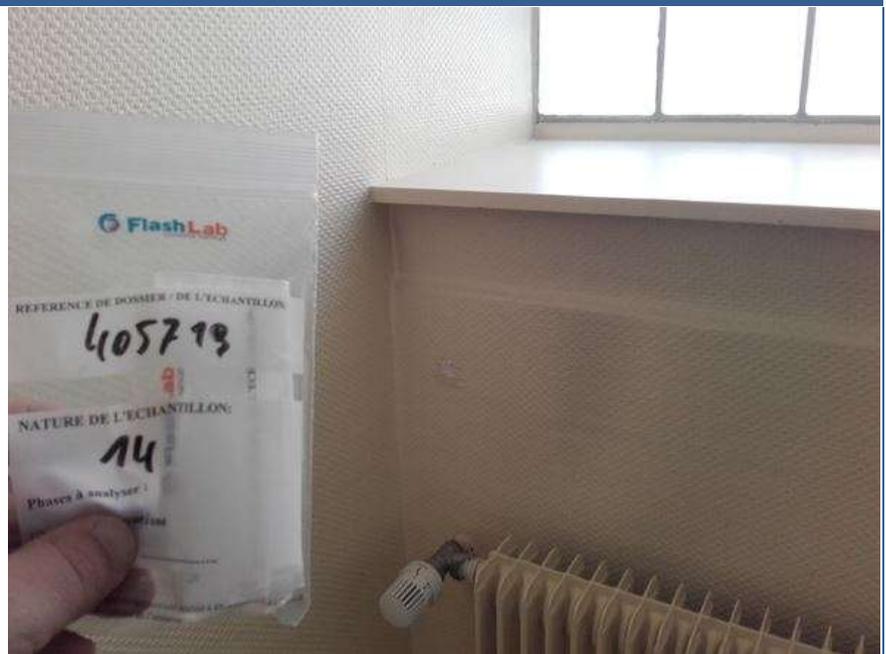
PRELEVEMENT : P14

Pièce ou Local	Salle 7 (Rdc)
Composant de la construction	Mur
Partie du composant	Enduit à base de plâtre
Présence d'amiante	Non
Plan N°	/

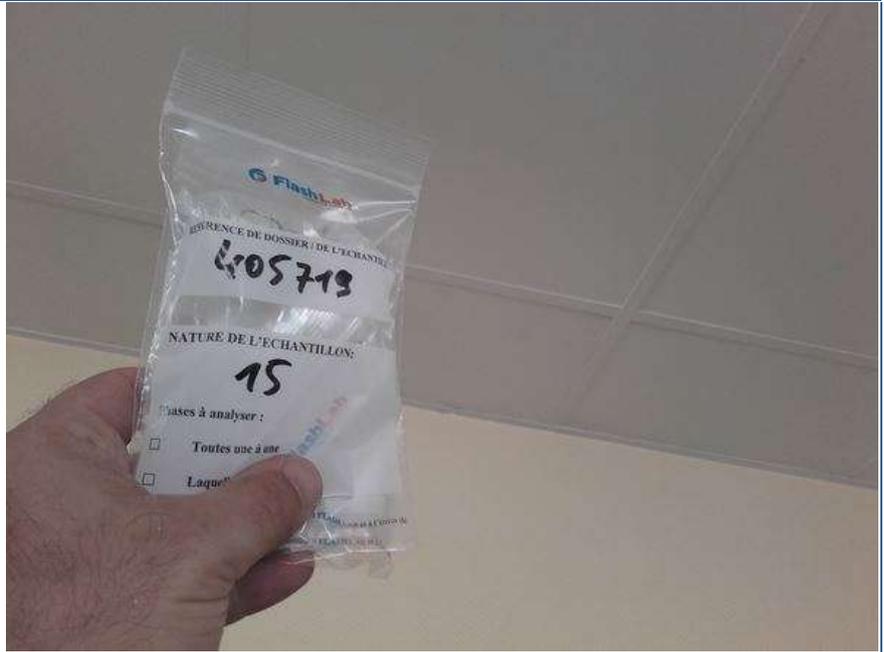
Pièce ou Local	Salle 7 (Rdc)
Composant de la construction	Faux plafond
Partie du composant	Panneau
Présence d'amiante	Non
Plan N°	/

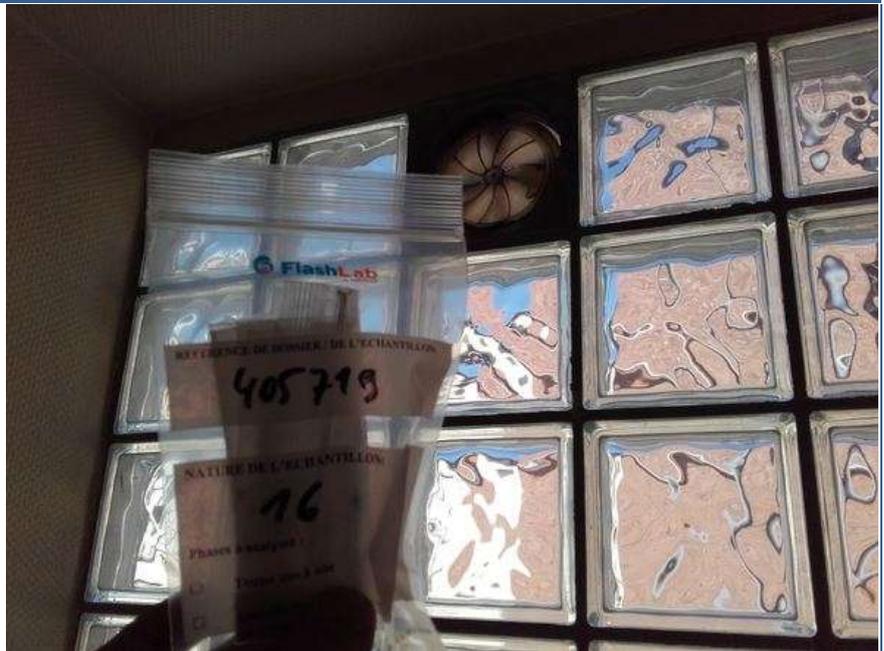
PRELEVEMENT : P16

Pièce ou Local	Salle 7 (Rdc)
Composant de la construction	Fenêtres
Partie du composant	Joint mortier
Présence d'amiante	Non
Plan N°	/

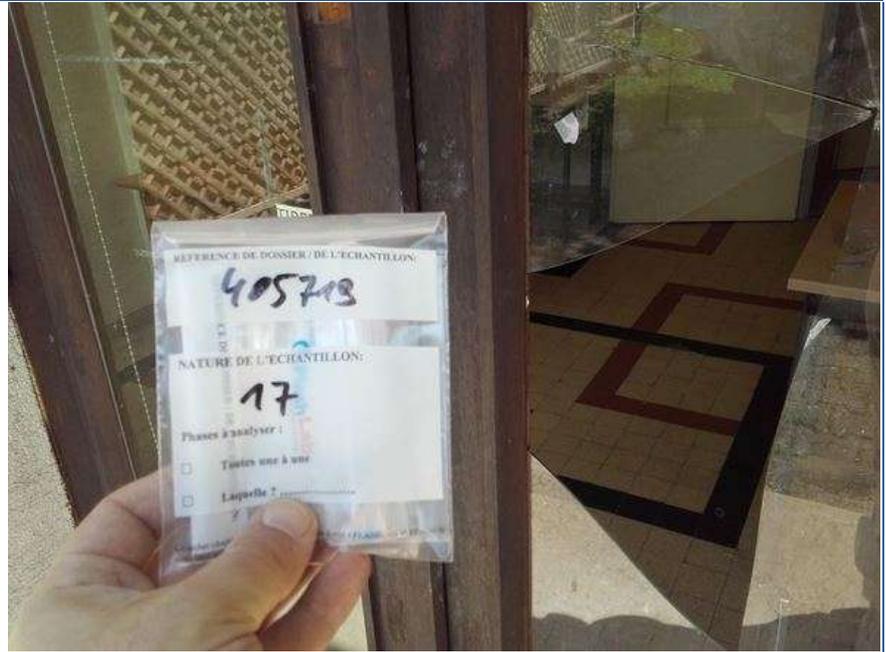
Pièce ou Local	Façade 1 (Extérieur)
Composant de la construction	Fenêtres
Partie du composant	Joint porte
Présence d'amiante	Non
Plan N°	/

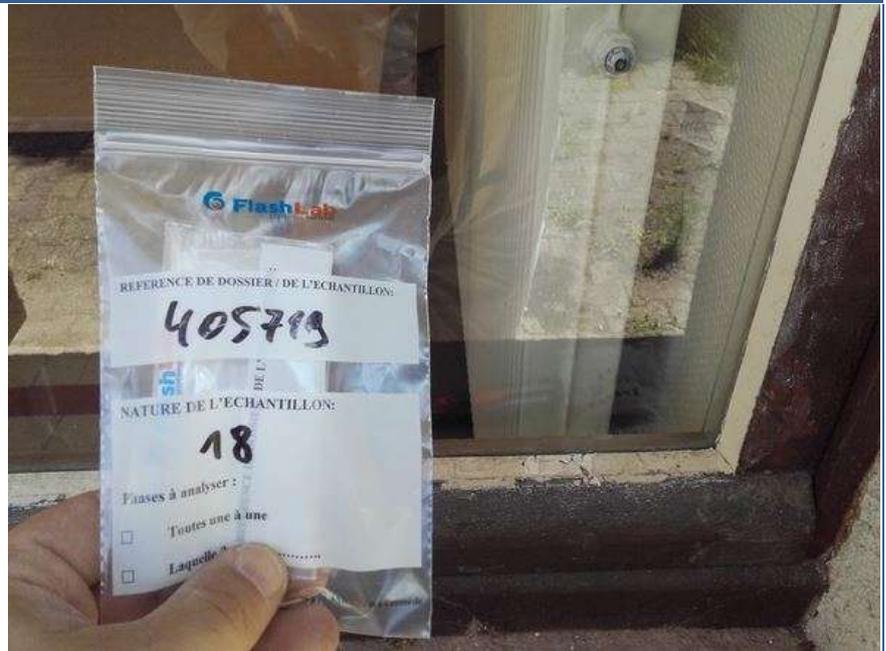
PRELEVEMENT : P18

Pièce ou Local	Façade 1 (Extérieur)
Composant de la construction	Fenêtres
Partie du composant	Joint 1
Présence d'amiante	Non
Plan N°	/

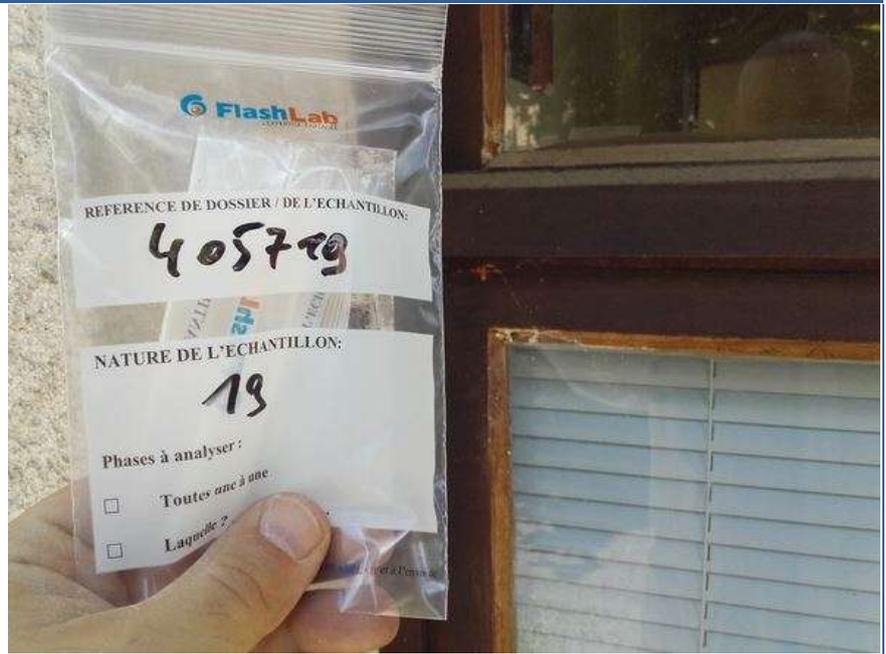
Pièce ou Local	Façade 1 (Extérieur)
Composant de la construction	Fenêtres
Partie du composant	Joint 2
Présence d'amiante	Non
Plan N°	/

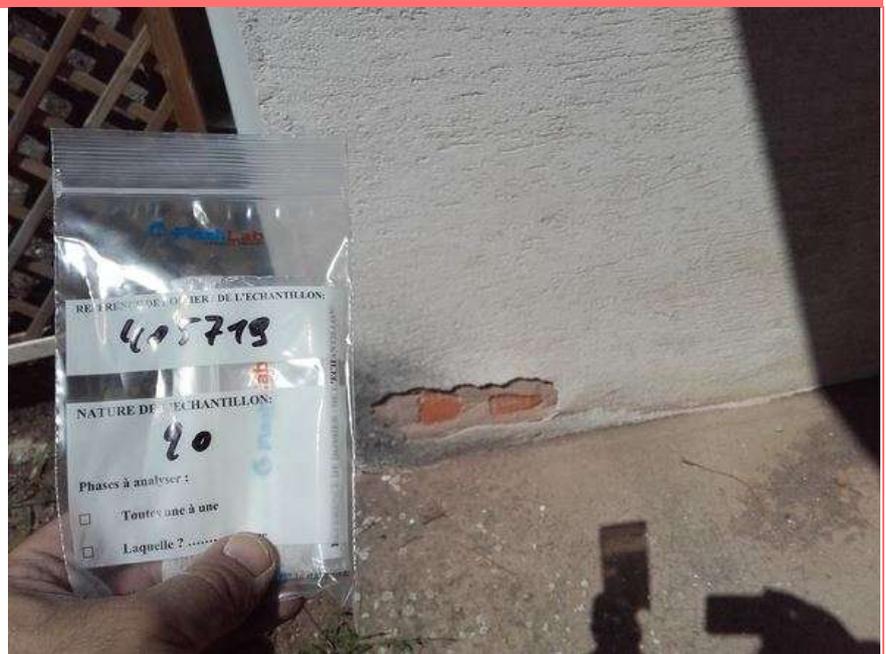
PRELEVEMENT : P20

Pièce ou Local	Façade 1 (Extérieur)
Composant de la construction	Revêtements de mur
Partie du composant	Enduit à base de plâtre
Présence d'amiante	Oui
Plan N°	/

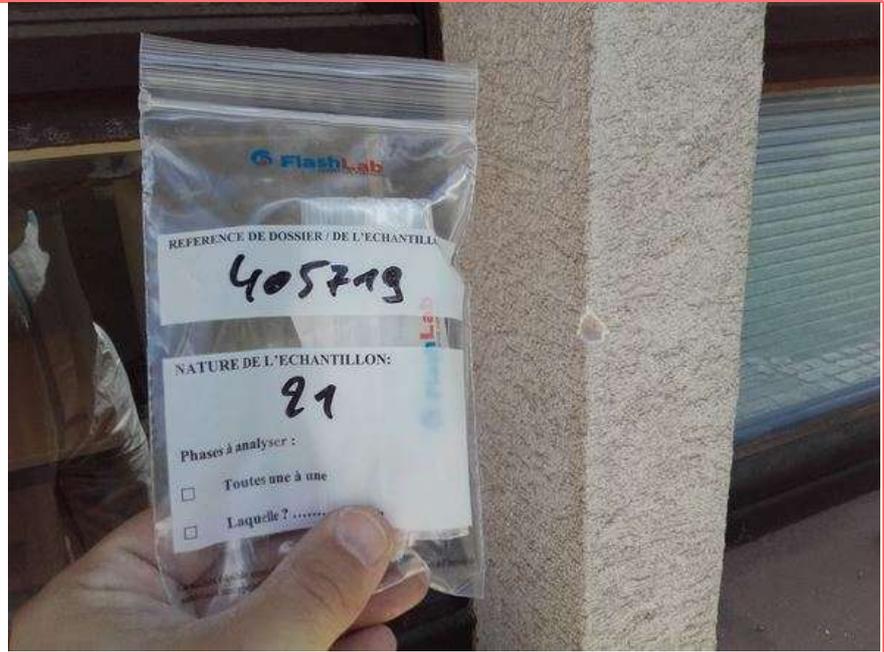
Pièce ou Local	Façade 1 (Extérieur)
Composant de la construction	Revêtements de mur
Partie du composant	Trumeau
Présence d'amiante	Oui
Plan N°	/

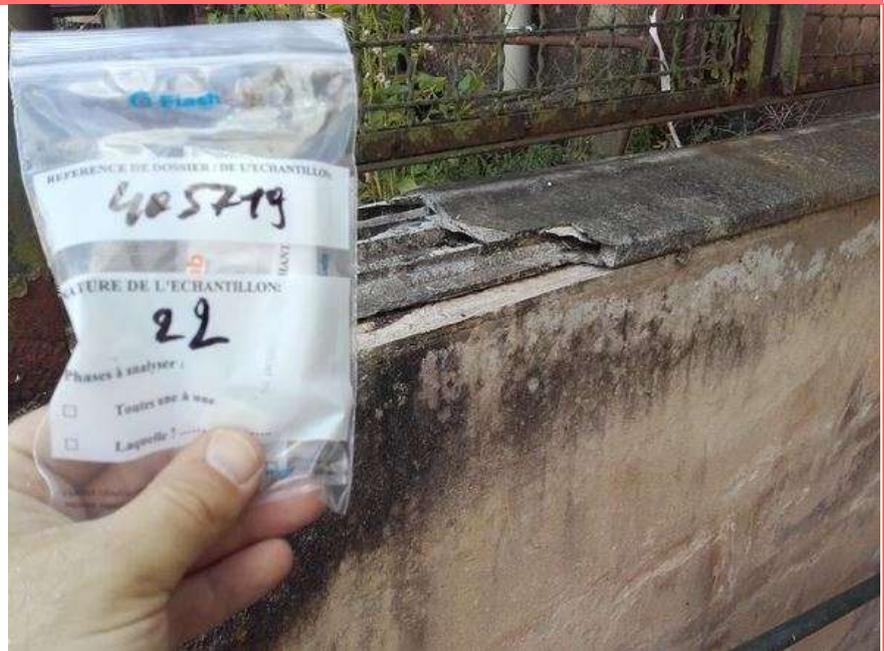
PRELEVEMENT : P22

Pièce ou Local	Descente de garage (Extérieur)
Composant de la construction	Revêtements de mur
Partie du composant	Plaque fibres-ciment
Présence d'amiante	Oui
Plan N°	/

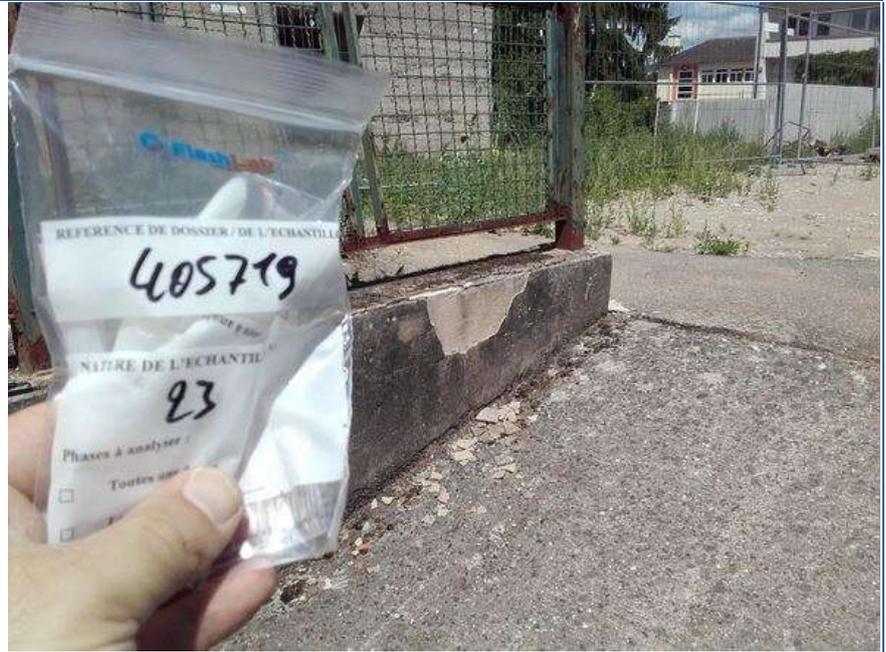
Pièce ou Local	Descente de garage (Extérieur)
Composant de la construction	Revêtements de mur
Partie du composant	Enduit à base de plâtre
Présence d'amiante	Non
Plan N°	/

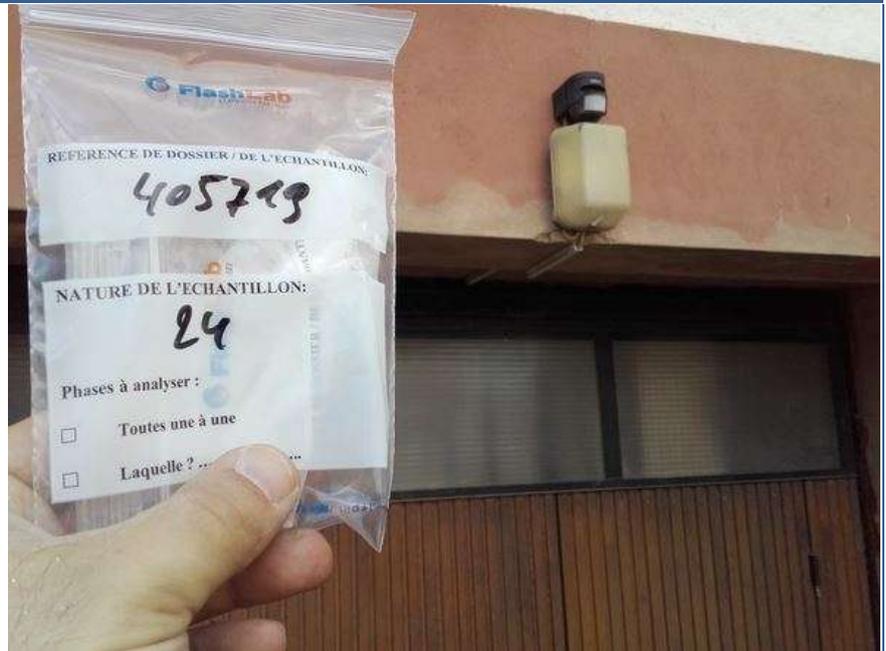
PRELEVEMENT : P24

Pièce ou Local	Façade 2 (Extérieur)
Composant de la construction	Revêtements de mur soubassement
Partie du composant	Enduit à base de plâtre
Présence d'amiante	Non
Plan N°	/

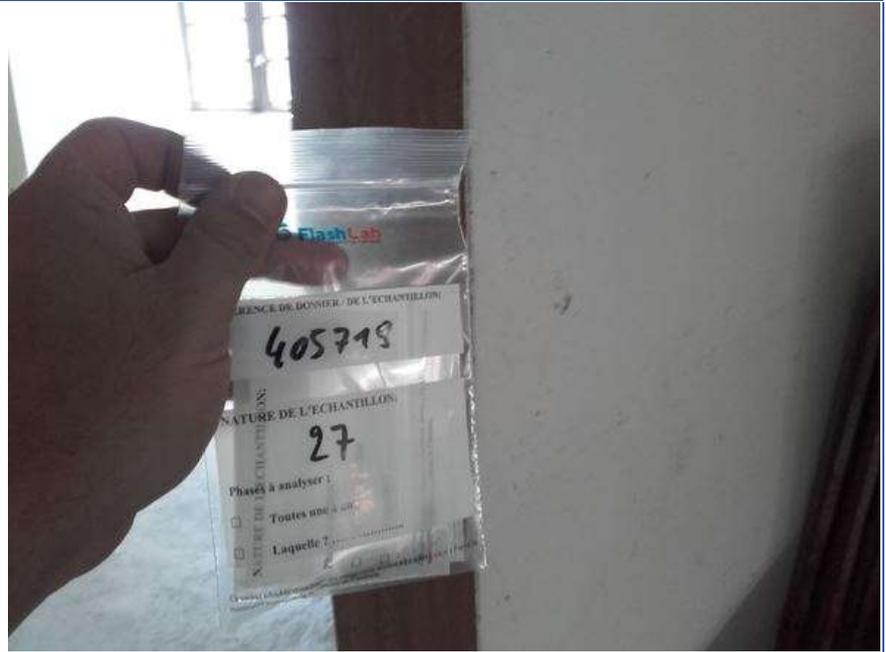
Pièce ou Local	Salle (Combles)
Composant de la construction	Revêtements de mur
Partie du composant	Enduit à base de plâtre
Présence d'amiante	Non
Plan N°	/

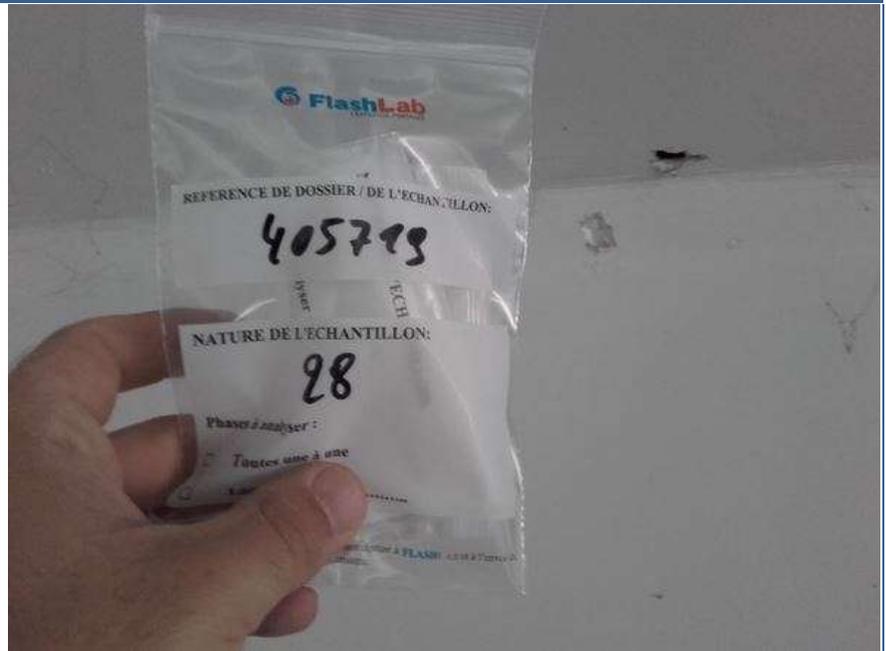
PRELEVEMENT : P28

Pièce ou Local	Salle (Combles)
Composant de la construction	Revêtements de mur rampant
Partie du composant	Plaque
Présence d'amiante	Non
Plan N°	/

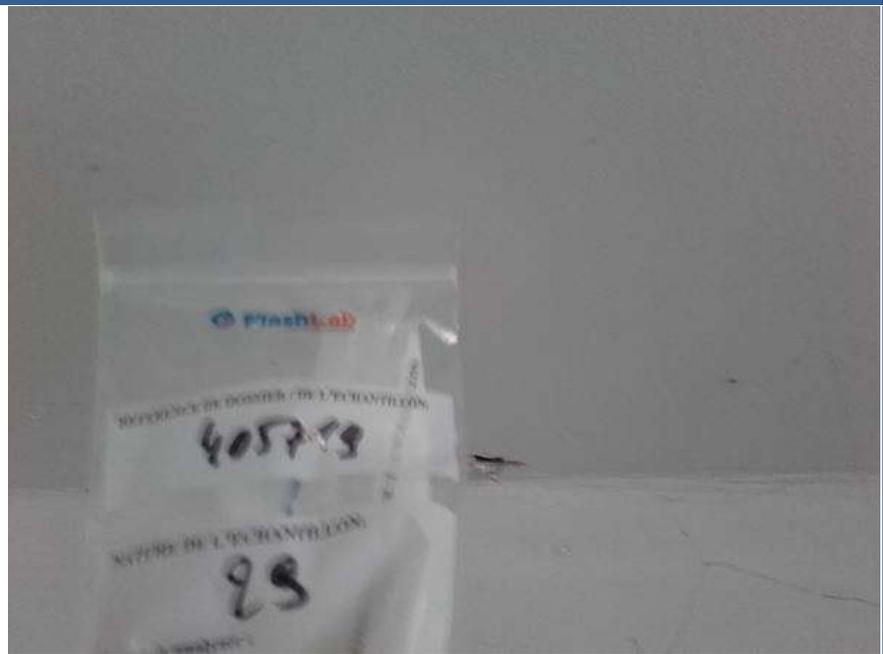
Pièce ou Local	Salle (Combles)
Composant de la construction	Faux plafond
Partie du composant	Plaque
Présence d'amiante	Non
Plan N°	/

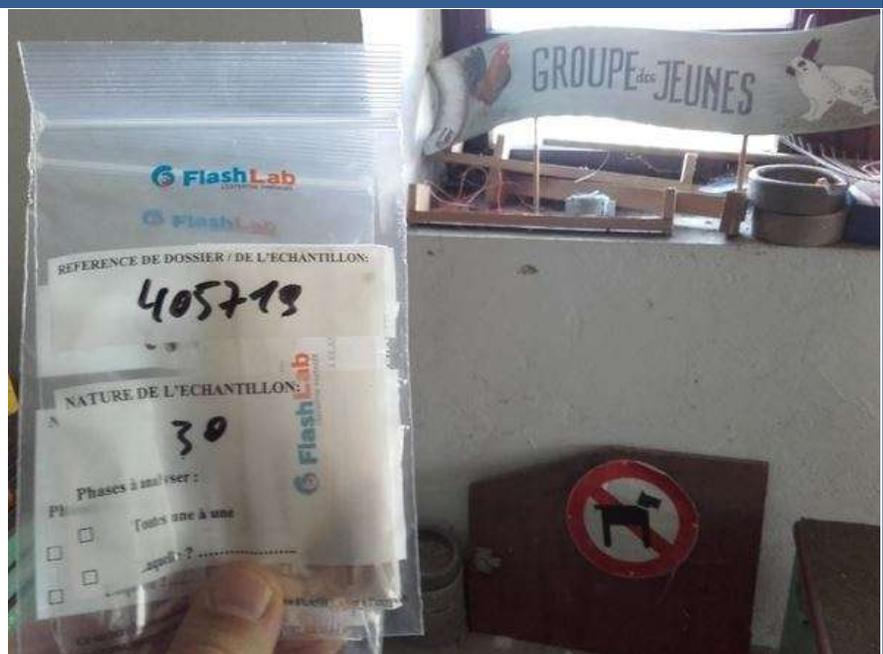
PRELEVEMENT : P30

Pièce ou Local	Salle (Combles)
Composant de la construction	Revêtements de mur façade
Partie du composant	Enduit à base de plâtre
Présence d'amiante	Non
Plan N°	/

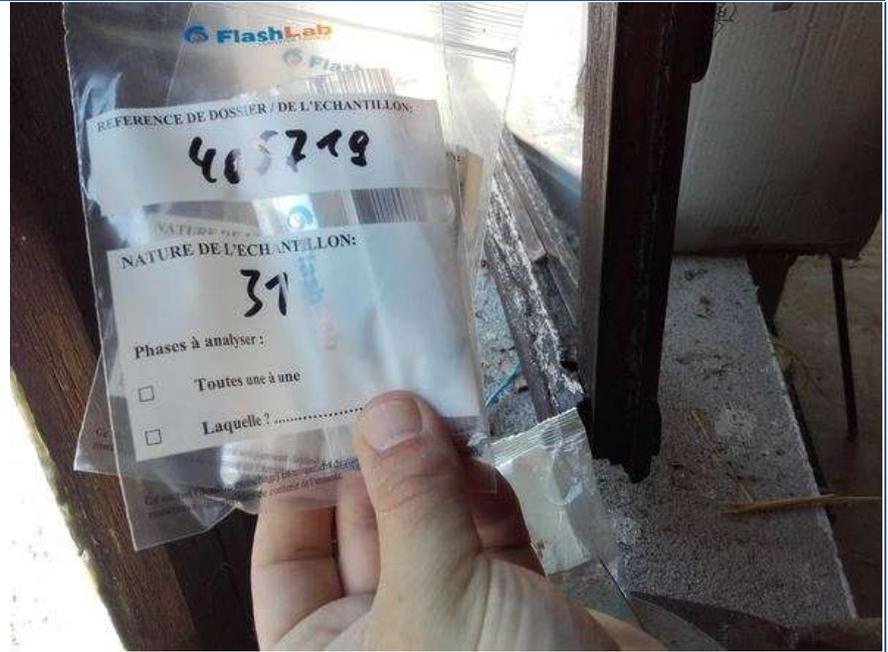
Pièce ou Local	Salle (Combles)
Composant de la construction	Fenêtres
Partie du composant	Joint extérieur
Présence d'amiante	Non
Plan N°	/

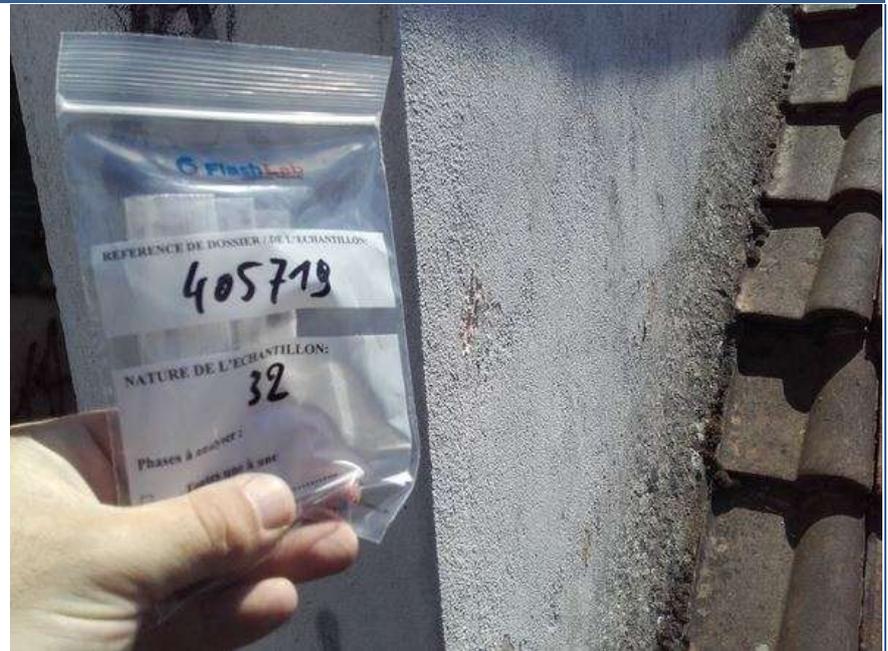
PRELEVEMENT : P32

Pièce ou Local	Façade 3 (Extérieur)
Composant de la construction	Revêtements de mur
Partie du composant	Enduit à base de plâtre
Présence d'amiante	Non
Plan N°	/

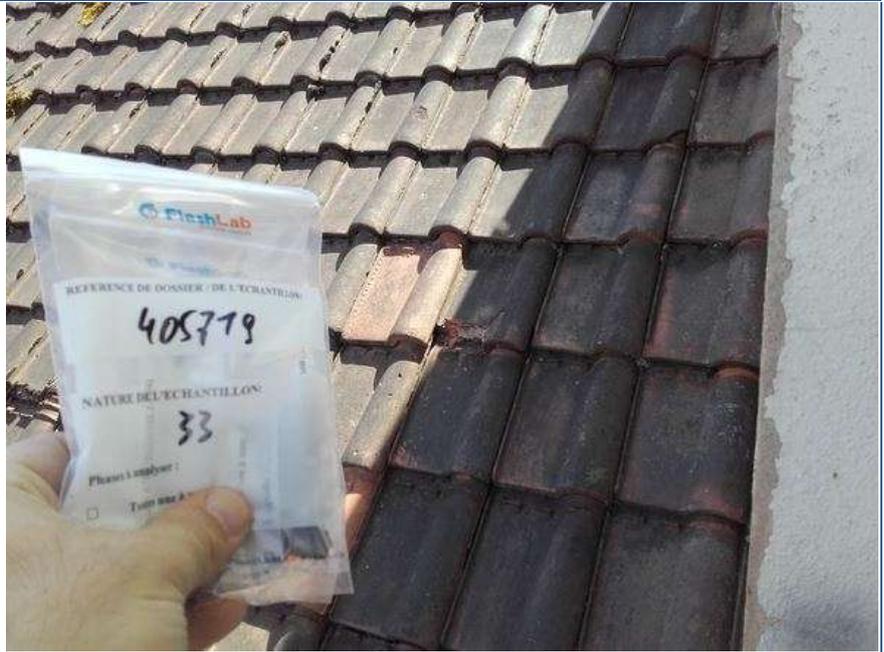
Pièce ou Local	Toit (Toitures)
Composant de la construction	Éléments ponctuels
Partie du composant	Tuile
Présence d'amiante	Non
Plan N°	/

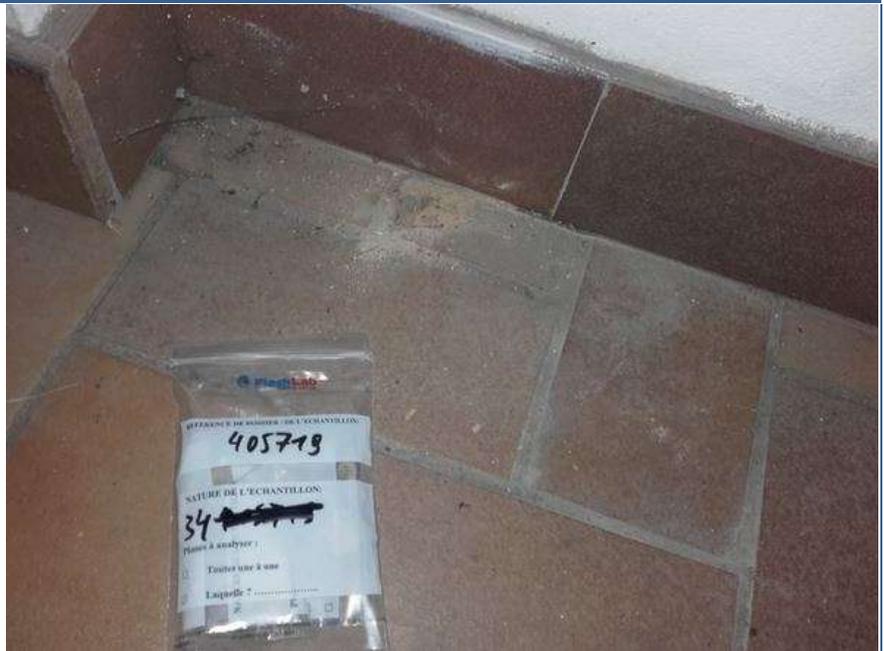
PRELEVEMENT : P34

Pièce ou Local	Dégagement 1 (Sous-sol)
Composant de la construction	Revêtements de sol
Partie du composant	Colle de carrelage
Présence d'amiante	Non
Plan N°	/

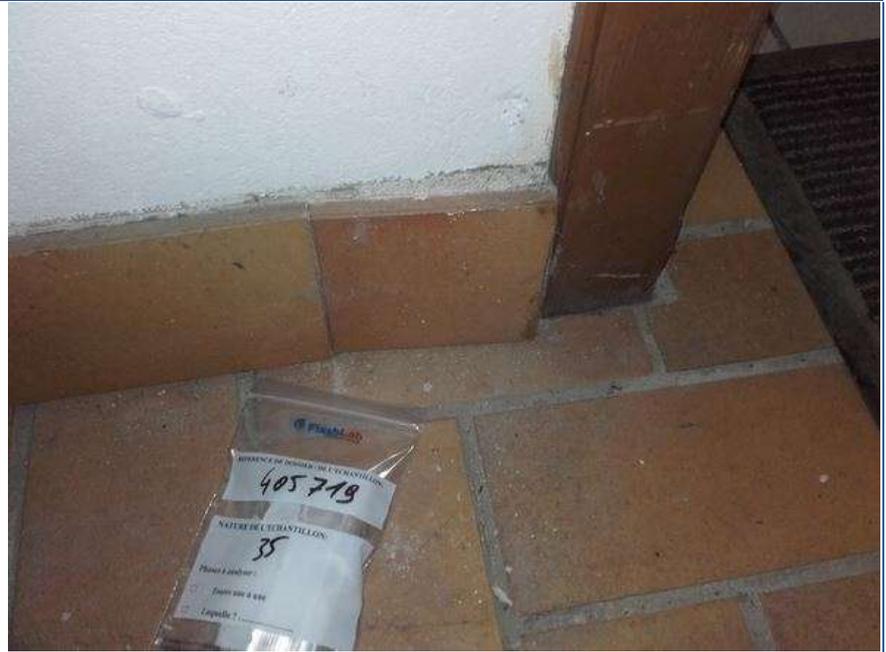
Pièce ou Local	Dégagement 1 (Sous-sol)
Composant de la construction	Revêtements de mur
Partie du composant	Colle de plinthes
Présence d'amiante	Non
Plan N°	/

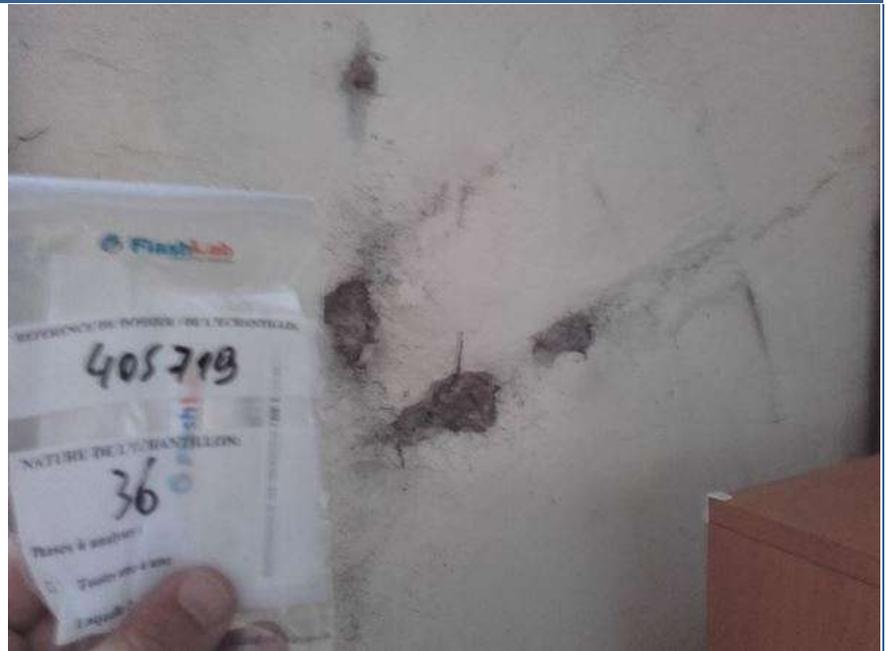
PRELEVEMENT : P36

Pièce ou Local	Dégagement 1 (Sous-sol)
Composant de la construction	Revêtements de mur
Partie du composant	Enduit à base de ciment
Présence d'amiante	Non
Plan N°	/

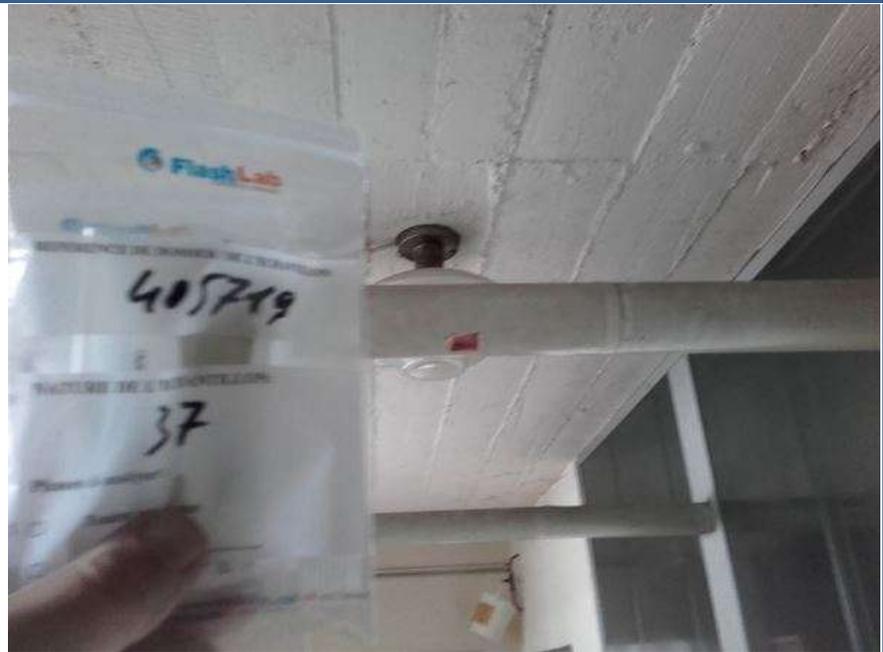
Pièce ou Local	Dégagement 2 (Sous-sol)
Composant de la construction	Tuyauteries
Partie du composant	Calorifugeage enveloppe
Présence d'amiante	Non
Plan N°	/

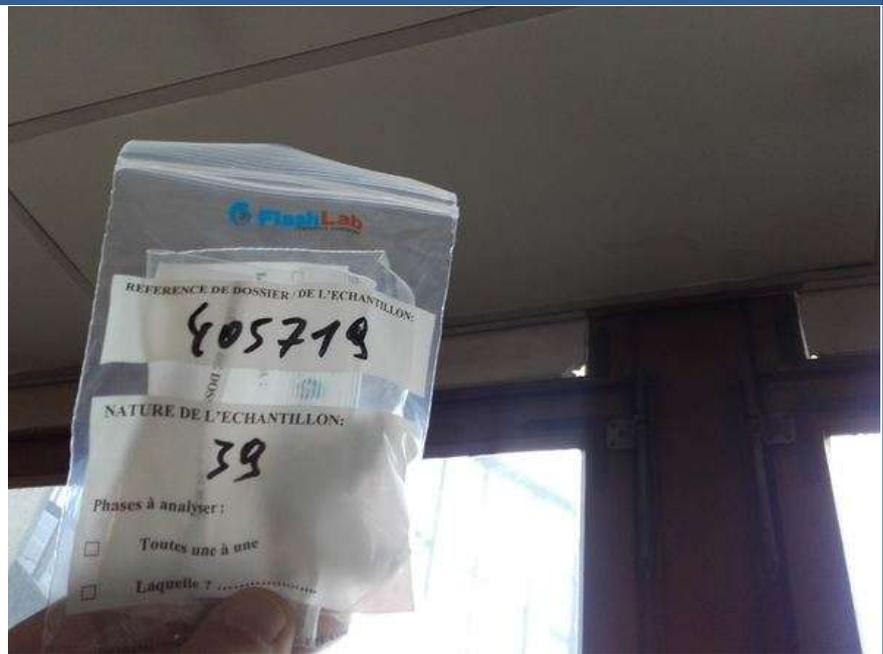
Pièce ou Local	Salle d'eau (Rdc)
Composant de la construction	Fenêtres
Partie du composant	Plaque
Présence d'amiante	Non
Plan N°	/

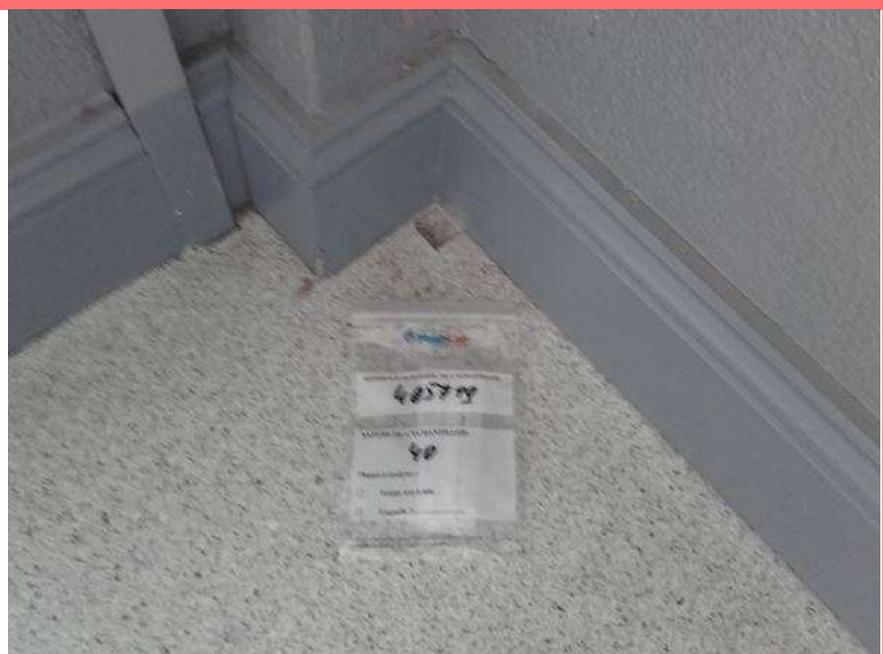
PRELEVEMENT : P40

Pièce ou Local	Dégagement 2 (Rdc)
Composant de la construction	Revêtements de sol
Partie du composant	Colle+ragréage+lino
Présence d'amiante	Oui
Plan N°	/
