RAPPORT DE MISSION DE REPERAGE DES MATERIAUX ET PRODUITS CONTENANT DE L'AMIANTE AVANT REALISATION DE TRAVAUX

Rapport N° 405719 établi le 26/09/2017

**MAISON DES ASSOCIATIONS
67250 SOULTZ SOUS FORETS**

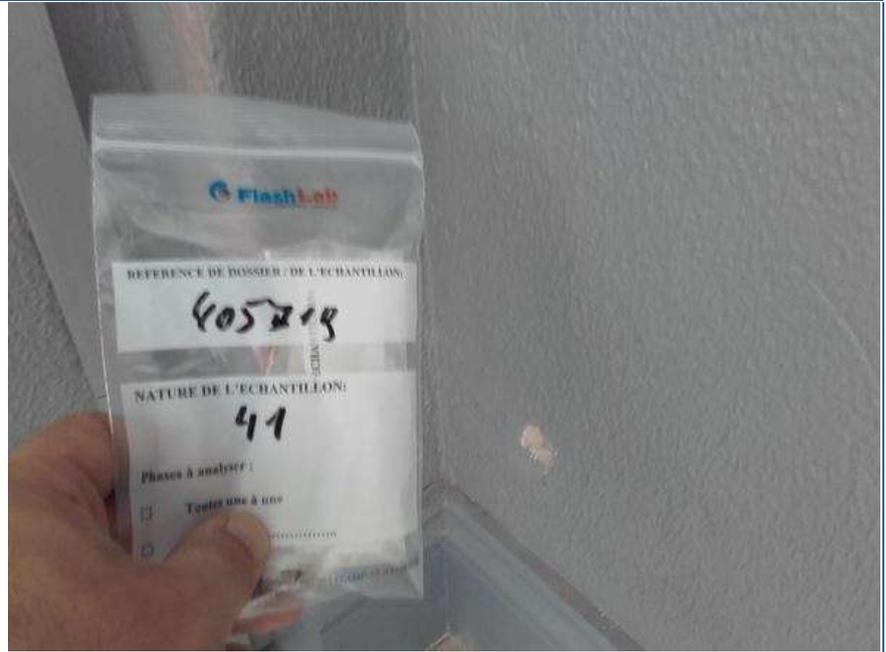
Pièce ou Local	Dégagement 2 (Rdc)
Composant de la construction	Revêtements de mur
Partie du composant	Enduit à base de plâtre
Présence d'amiante	Non
Plan N°	/

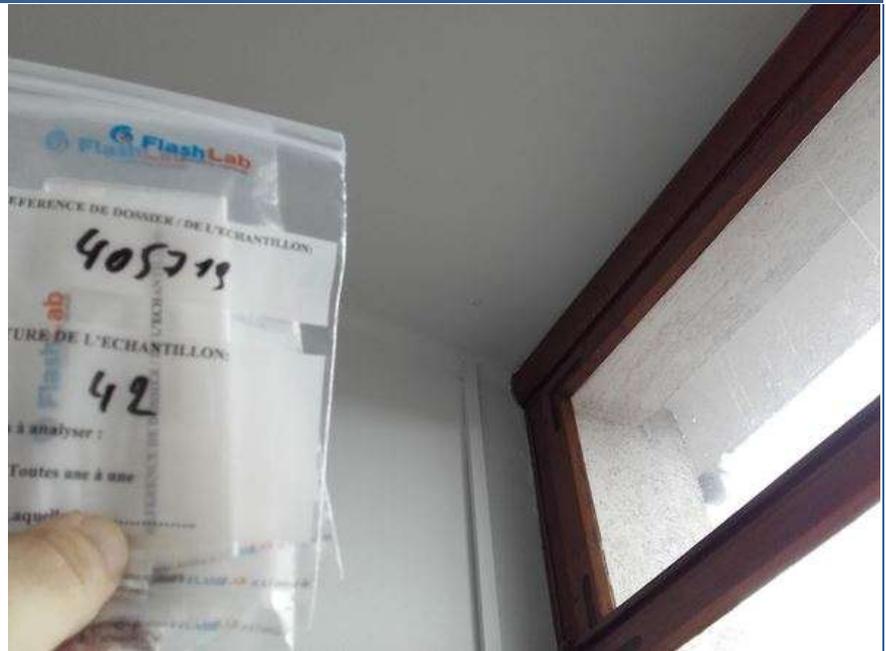
PRELEVEMENT : P42

Pièce ou Local	Dégagement 2 (Rdc)
Composant de la construction	Plafond
Partie du composant	Enduit à base de plâtre
Présence d'amiante	Non
Plan N°	/

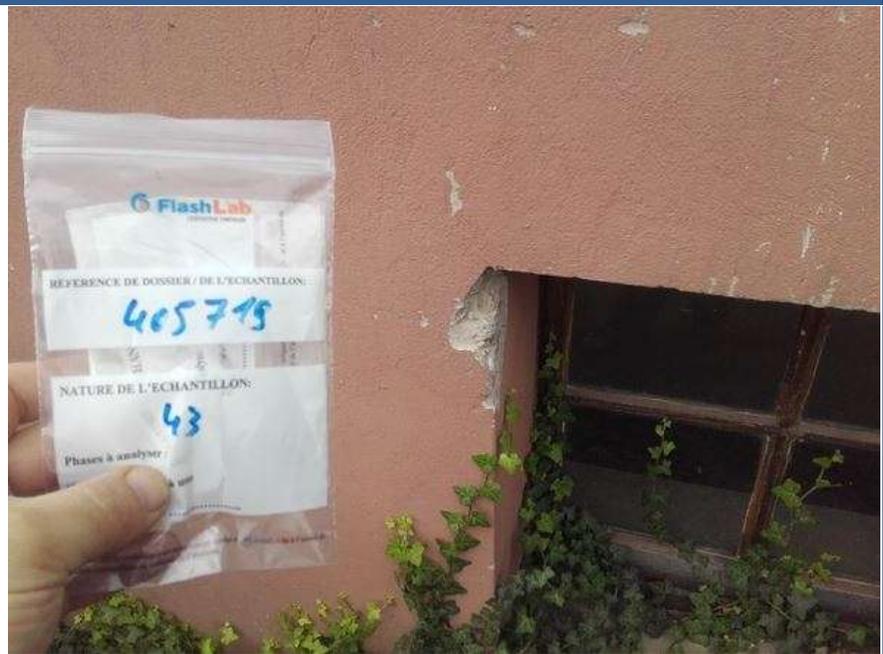
Pièce ou Local	Façade 2 (Extérieur)
Composant de la construction	Revêtements de mur soubassement
Partie du composant	Enduit à base de plâtre
Présence d'amiante	Non
Plan N°	/

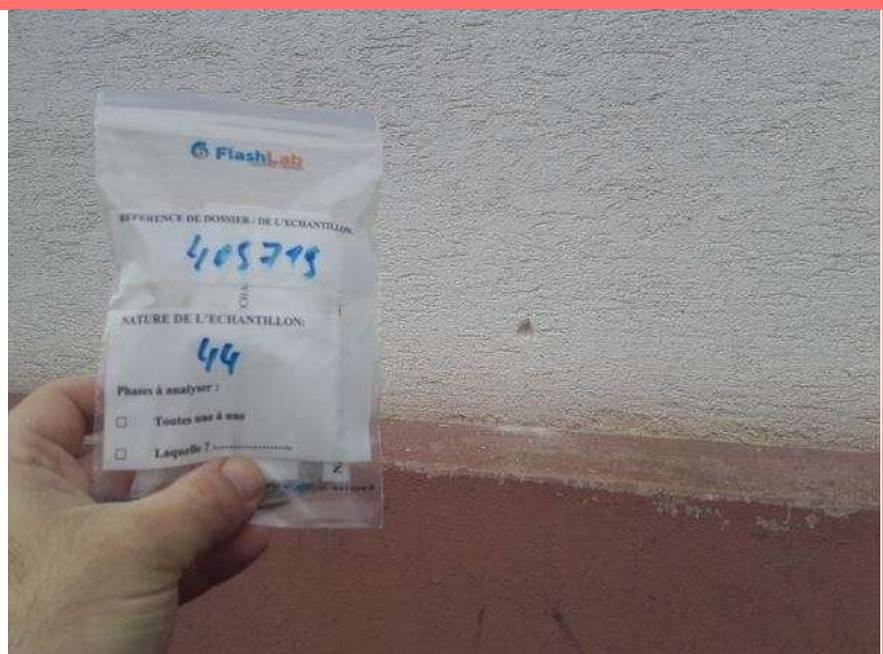
PRELEVEMENT : P44

Pièce ou Local	Façade 2 (Extérieur)
Composant de la construction	Revêtements de mur
Partie du composant	Enduit à base de plâtre
Présence d'amiante	Oui
Plan N°	/

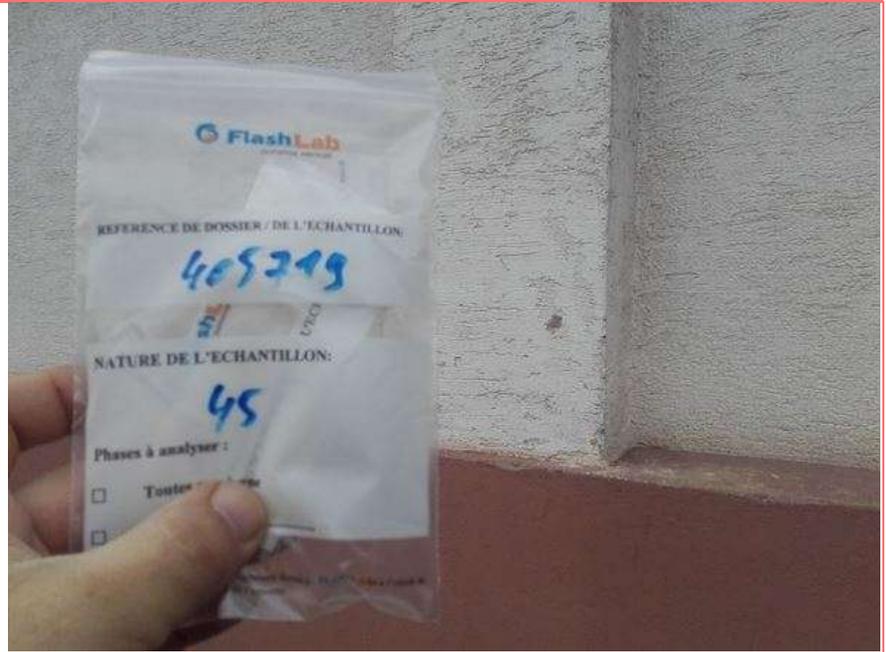
Pièce ou Local	Façade 2 (Extérieur)
Composant de la construction	Poteau
Partie du composant	Enduit à base de plâtre
Présence d'amiante	Oui
Plan N°	/

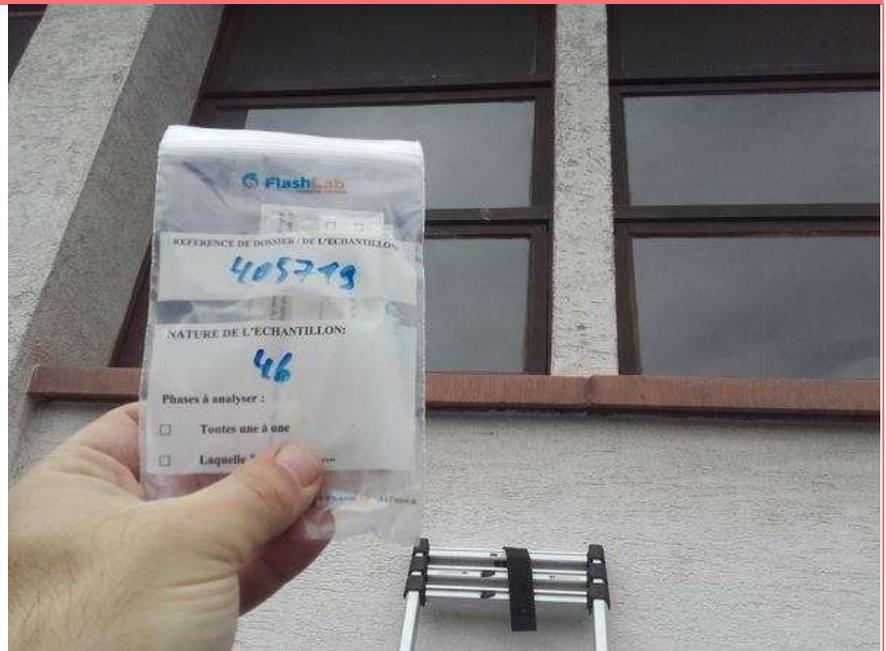
PRELEVEMENT : P46

Pièce ou Local	Façade 2 (Extérieur)
Composant de la construction	Fenêtre
Partie du composant	Trumeau
Présence d'amiante	Oui
Plan N°	/

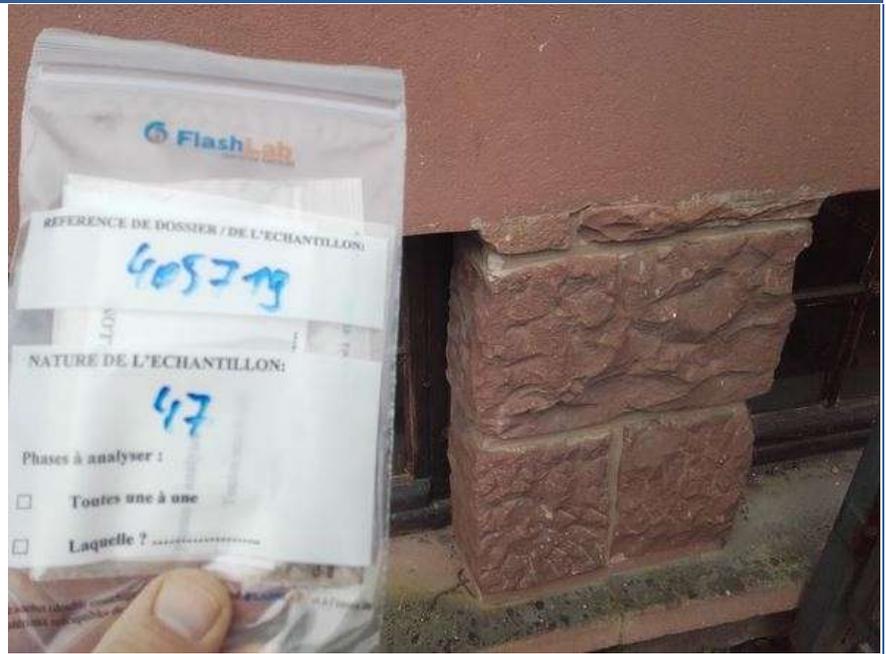
Pièce ou Local	Façade 2 (Extérieur)
Composant de la construction	Revêtements de mur soubassement
Partie du composant	Joint mortier
Présence d'amiante	Non
Plan N°	/

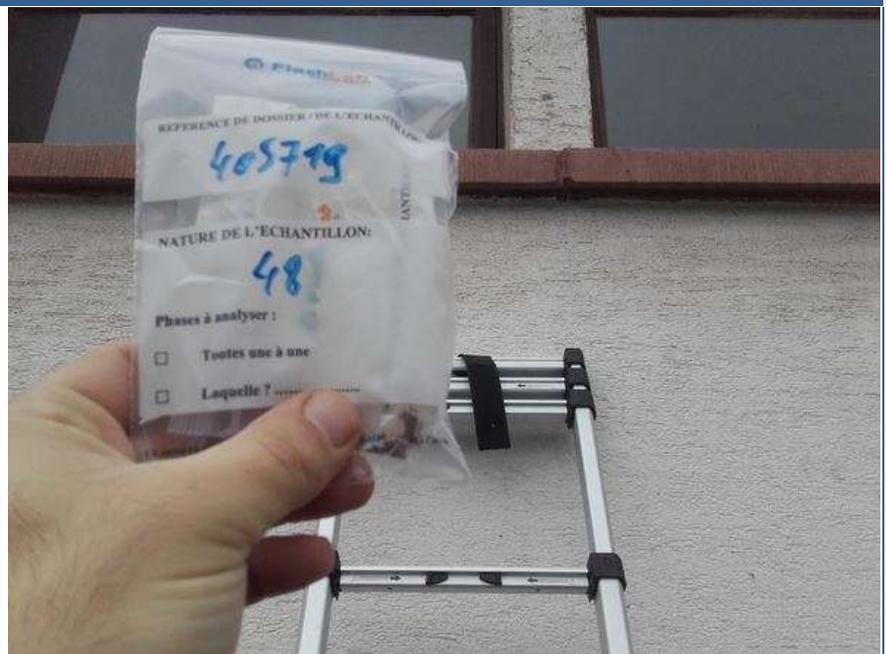
PRELEVEMENT : P48

Pièce ou Local	Façade 2 (Extérieur)
Composant de la construction	Fenêtre
Partie du composant	Appui de fenêtre
Présence d'amiante	Non
Plan N°	/

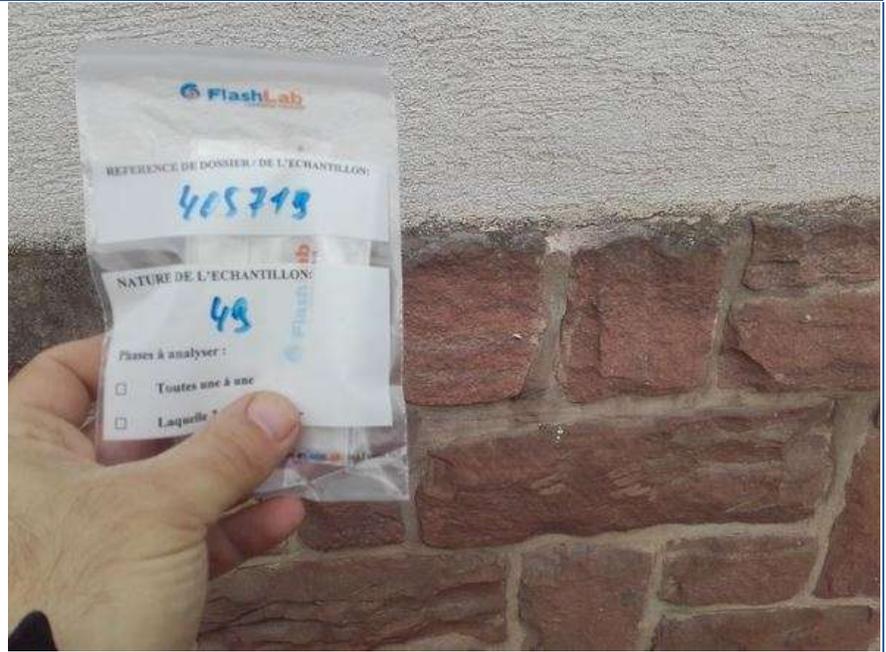
Pièce ou Local	Façade 4 (Extérieur)
Composant de la construction	Revêtements de mur soubassement
Partie du composant	Joint mortier
Présence d'amiante	Non
Plan N°	/

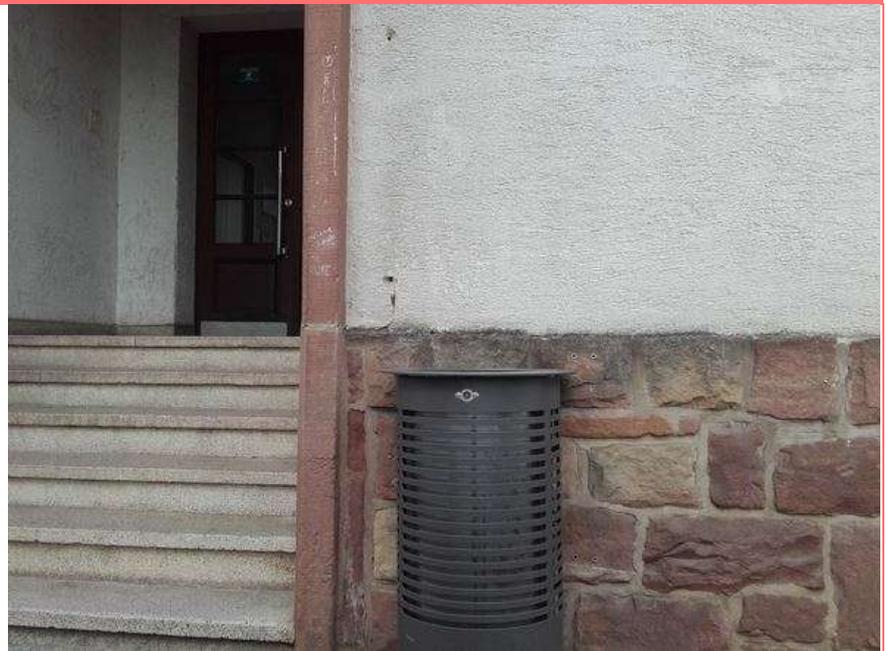
PRELEVEMENT : P50

Pièce ou Local	Façade 4 (Extérieur)
Composant de la construction	Revêtements de mur façade
Partie du composant	Enduit à base de plâtre
Présence d'amiante	Oui
Plan N°	/

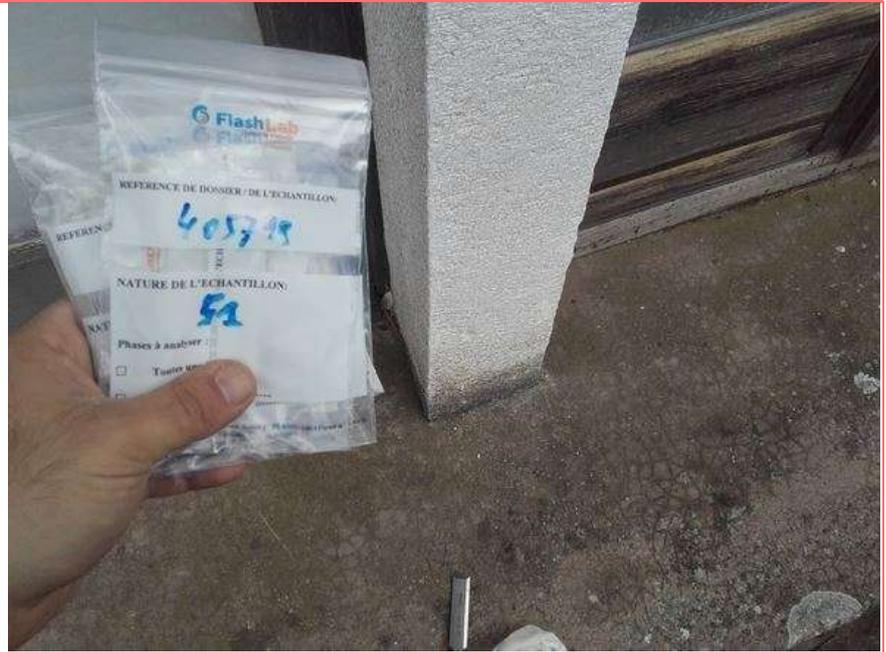
Pièce ou Local	Façade 1 (Extérieur)
Composant de la construction	Fenêtre
Partie du composant	Trumeau
Présence d'amiante	Oui
Plan N°	/

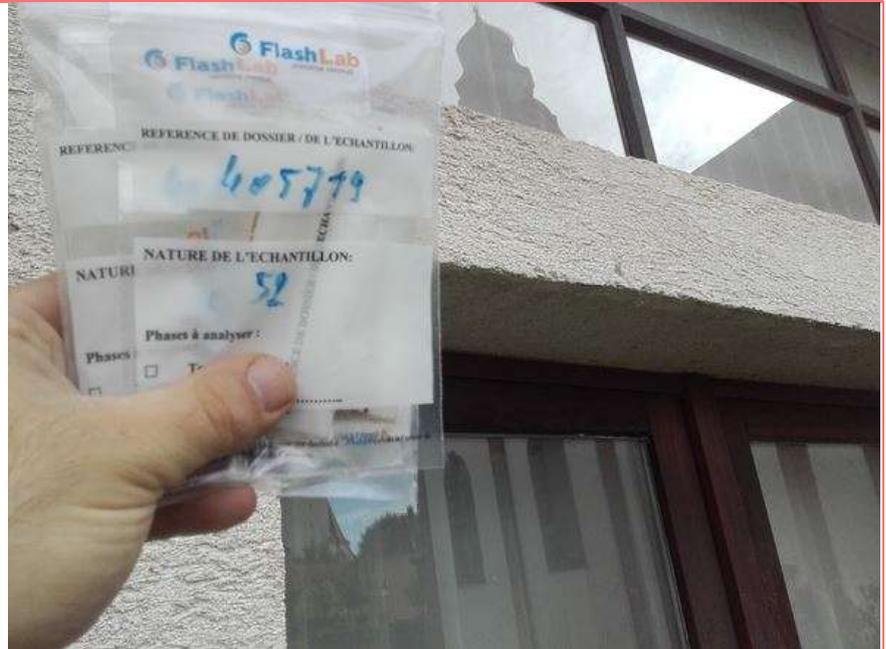
PRELEVEMENT : P52

Pièce ou Local	Façade 1 (Extérieur)
Composant de la construction	Poutre
Partie du composant	Enduit à base de plâtre
Présence d'amiante	Oui
Plan N°	/

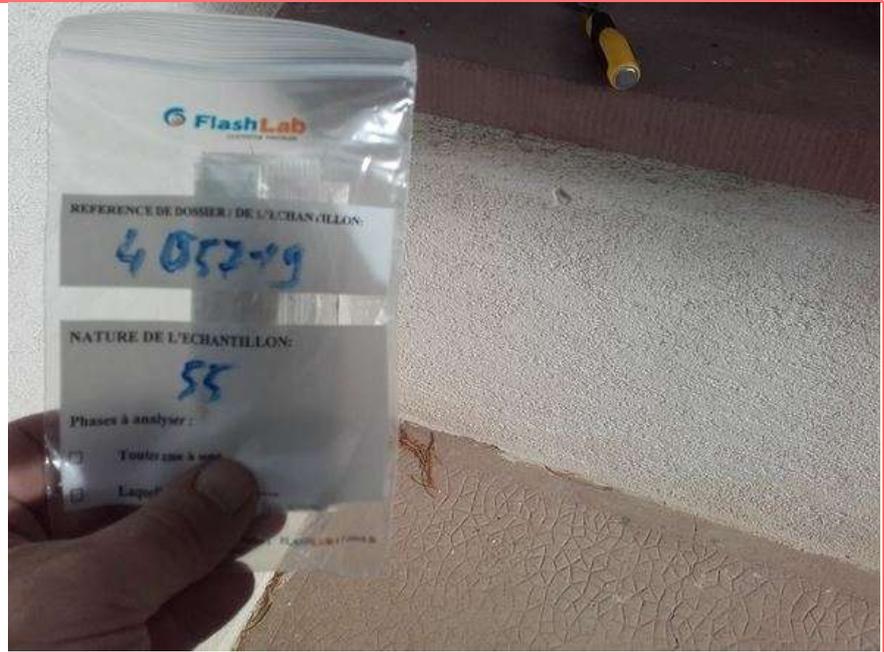
Pièce ou Local	Façade 1 (Extérieur)
Composant de la construction	Revêtements de mur façade
Partie du composant	Enduit à base de plâtre
Présence d'amiante	Oui
Plan N°	/

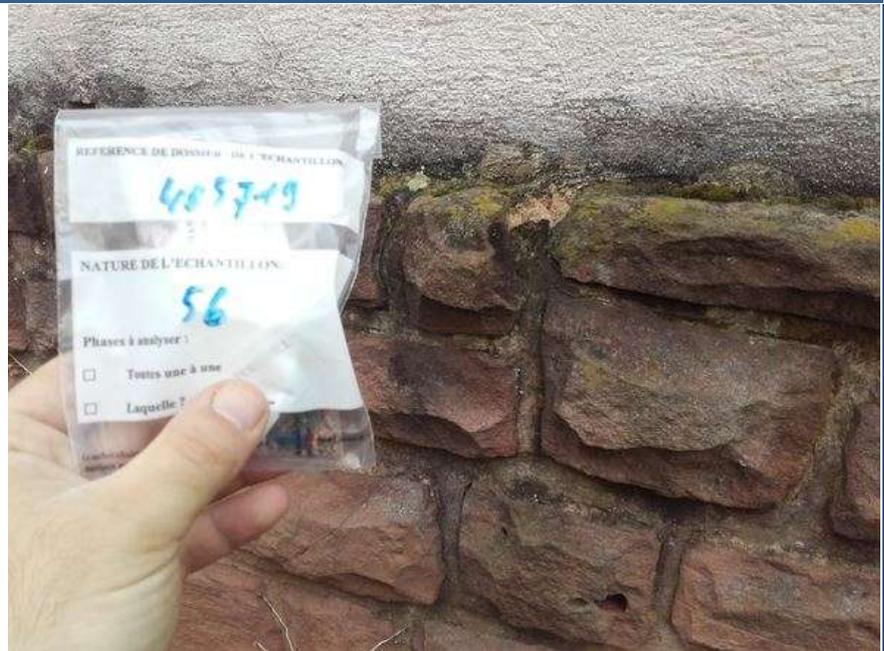
PRELEVEMENT : P56

Pièce ou Local	Façade 3 (Extérieur)
Composant de la construction	Revêtements de mur soubassement
Partie du composant	Joint mortier
Présence d'amiante	Non
Plan N°	/
