RAPPORT DE MISSION DE REPERAGE DES MATERIAUX ET PRODUITS CONTENANT DE L'AMIANTE AVANT REALISATION DE TRAVAUX

Rapport N° 405719 établi le 26/09/2017

**MAISON DES ASSOCIATIONS
67250 SOULTZ SOUS FORETS**

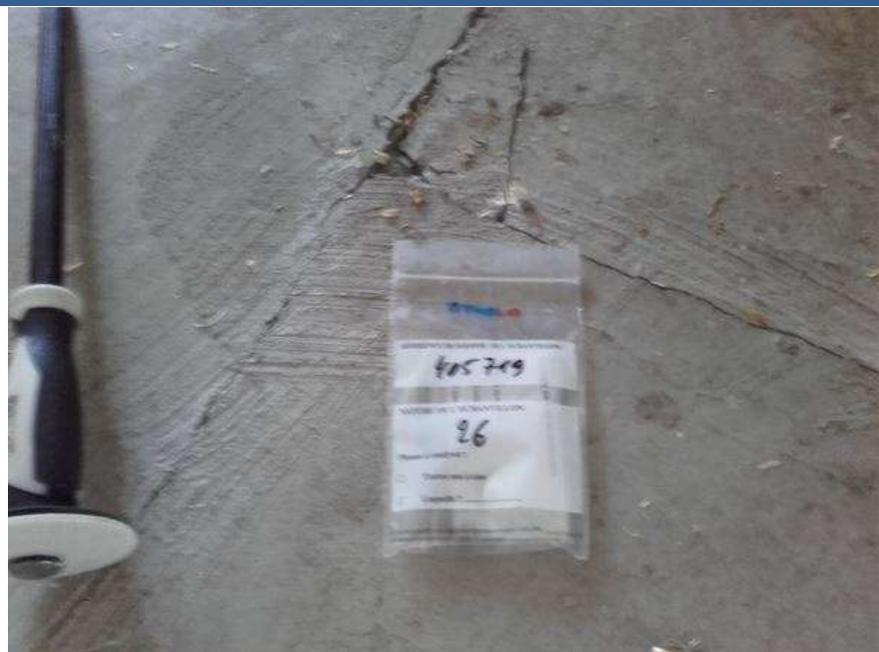
PRELEVEMENT : P26

Pièce ou Local	Salle (Combles)
Composant de la construction	Revêtements de sol
Partie du composant	Ragréage

Présence d'amiante	Non
--------------------	------------

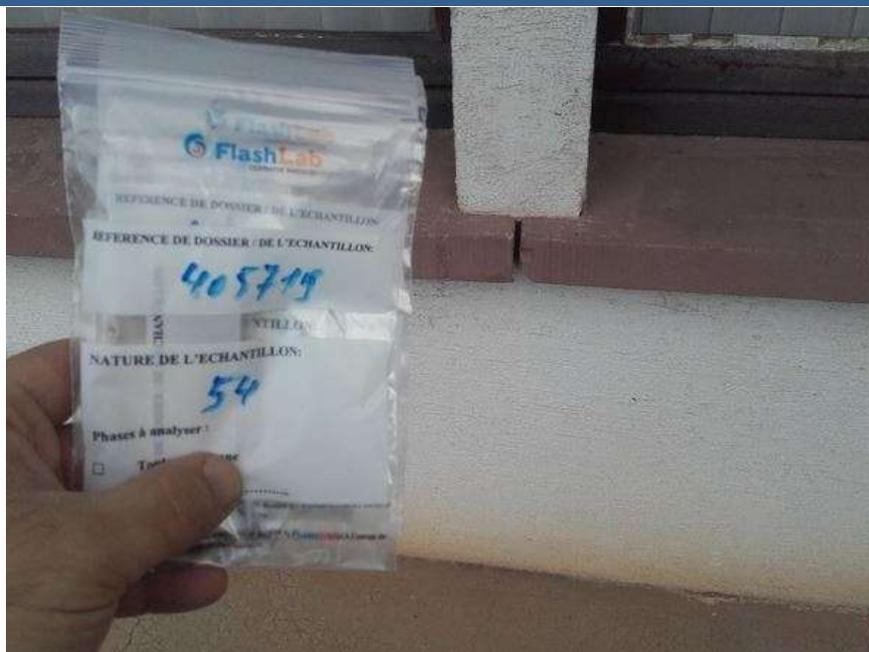
PRELEVEMENT : P54

Pièce ou Local	Façade 1 (Extérieur)
Composant de la construction	Fenêtre
Partie du composant	Appui de fenêtre

Présence d'amiante	Non
--------------------	------------

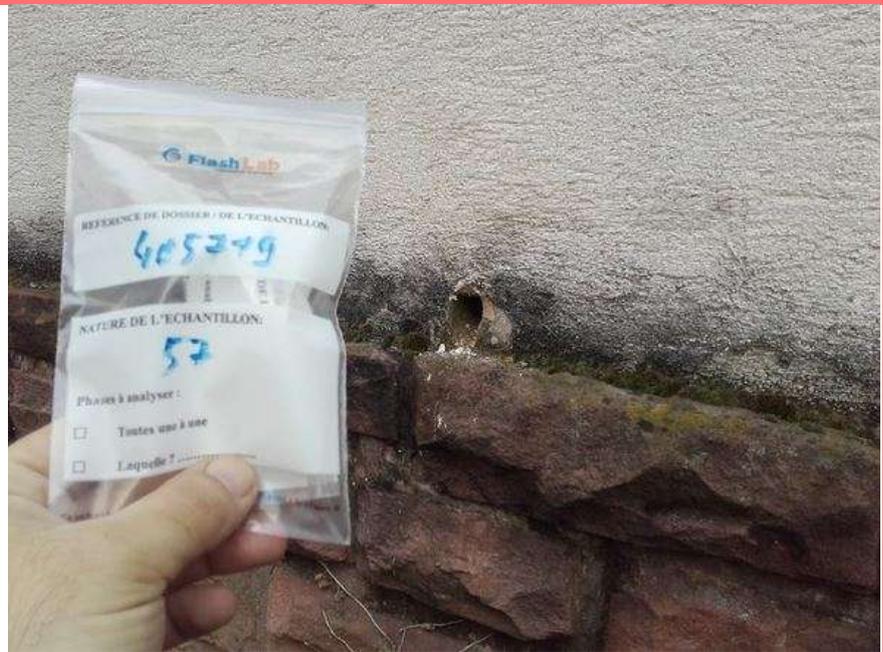
PRELEVEMENT : P57

Pièce ou Local	Façade 3 (Extérieur)
Composant de la construction	Revêtements de mur façade
Partie du composant	Enduit à base de plâtre
Présence d'amiante	Oui
Plan N°	/

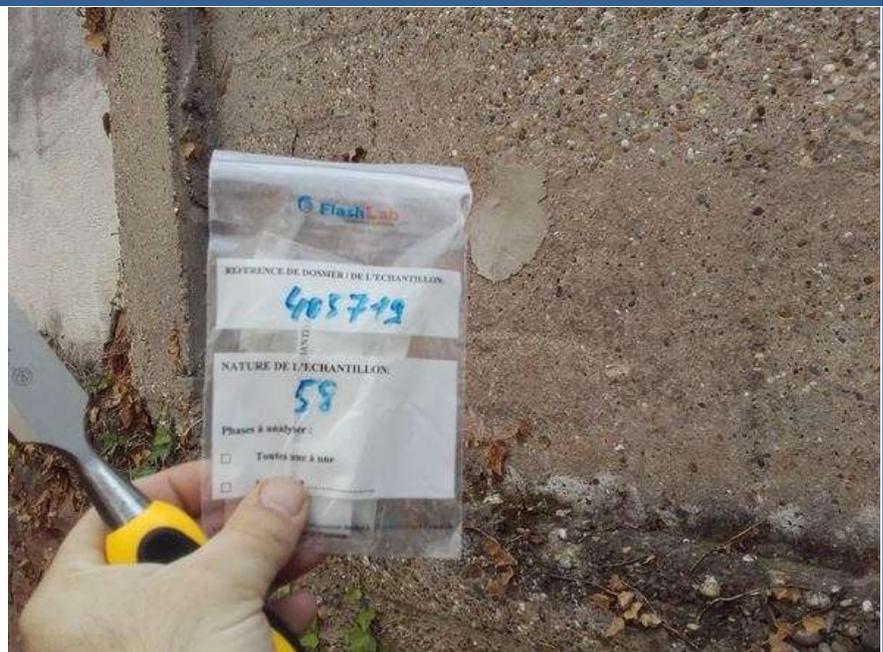
PRELEVEMENT : P58

Pièce ou Local	Façade 3 (Extérieur)
Composant de la construction	Revêtements de mur séparatif
Partie du composant	Enduit à base de ciment
Présence d'amiante	Non
Plan N°	/
